# COMUNE DI CANTAGALLO

## PIANO DI INTERVENTI E DI MANUTENZIONE STRAORDINARIA PER LA MESSA IN SICUREZZA DELLA RETE DI PUBBLICA ILLUMINAZIONE COMUNALE MEDIANTE LA SOSTITUZIONE DI 16 QUADRI

≡ **PROGETTO ESECUTIVO**

Relazione Generale

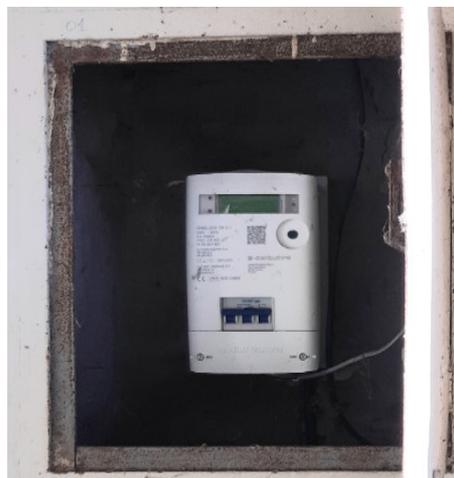
- **Q.E.C.01** – Quadro interno non presente, linea monofase collegata direttamente al contatore, con potenza istantanea pari a 1,5 kW, potenza a disposizione pari a 1,7 kW, con una partenza monofase in uscita, risulta non dotato di orologio astronomico. Il quadro risulta ammalorato e necessita di essere sostituito.
  - ✓ Stato quadro: Quadro interno non presente.
  - ✓ Stato armadio stradale: Non adeguato.
  - ✓ Stato Terra: Linea di terra Non presente.
  - ✓ Stato protezioni elettriche: Non presenti (pericoloso).

Conclusione: Impossibile recupero quadro, situazione pericolosa.

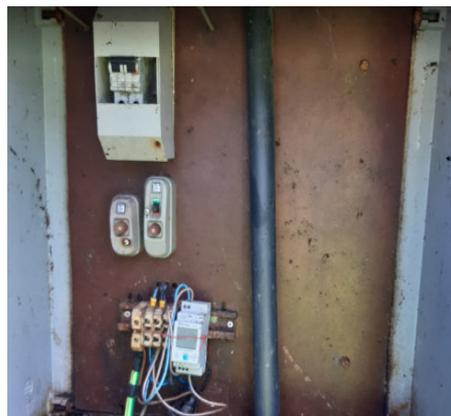
- **Q.E.C.02** – Quadro interno non presente, distribuzione monofase, potenza istantanea pari a 1,5 kW e potenza a disposizione pari a 1,7 kW, una partenza monofase in uscita, risulta dotato di orologio astronomico. Il quadro risulta ammalorato e necessita di essere sostituito.
  - ✓ Stato quadro: Quadro interno non presente (non adeguato).
  - ✓ Stato armadio stradale: Adeguato.
  - ✓ Stato Terra: Rilevata.
  - ✓ Stato protezioni elettriche: Non adeguate.

Conclusione: Impossibile recupero quadro.

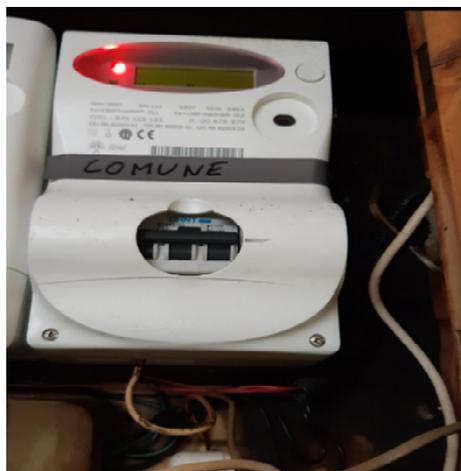
- **Q.E.C.03** – Quadro interno non presente, distribuzione monofase, potenza istantanea pari a 1,5 kW, potenza a disposizione pari a 1,7 kW, con una partenza monofase in uscita, risulta non dotato di orologio astronomico. Il quadro risulta ammalorato e necessita di essere sostituito: impianto dentro fossato.
  - ✓ Stato quadro: Quadro interno non presente.
  - ✓ Stato armadio stradale: Non adeguato.
  - ✓ Stato Terra: Linea di terra non presente.
  - ✓ Stato protezioni elettriche: Non adeguate.

Conclusione: Impossibile recupero quadro.

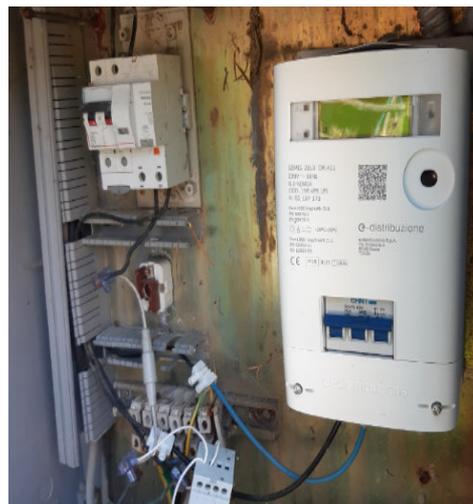
- **Q.E.C.05** - Quadro interno non presente, distribuzione monofase, potenza istantanea pari a 1,5 kW, potenza a disposizione pari a 1,7 kW, una partenza monofase in uscita, risulta dotato di orologio astronomico. Il quadro risulta ammalorato e necessita di essere sostituito.

- ✓ Stato quadro: Quadro interno non presente (non adeguato).
- ✓ Stato armadio stradale: Adeguato.
- ✓ Stato Terra: Non adeguata.
- ✓ Stato protezioni elettriche: Adeguate ma da verificare il funzionamento.

Conclusione: Impossibile recupero del quadro.

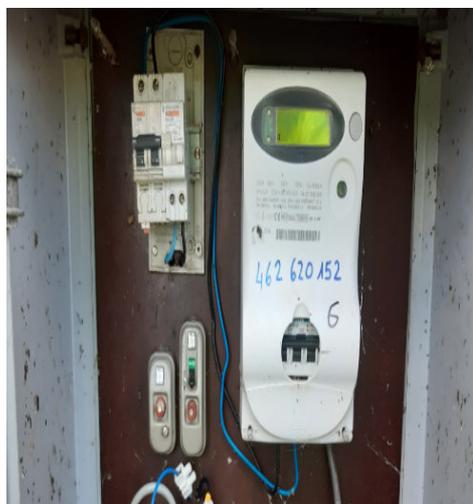
- **Q.E.C.06** - Quadro interno interno non presente, distribuzione monofase, potenza istantanea pari a 1,5 kW, potenza a disposizione pari a 1,7 kW, una partenza monofase in uscita, risulta dotato di orologio astronomico. Il quadro risulta ammalorato e necessita di essere sostituito.

- ✓ Stato quadro: Quadro interno non presente (non adeguato).
- ✓ Stato armadio stradale: Adeguato.
- ✓ Stato Terra: Non presente.
- ✓ Stato protezioni elettriche: Non adeguate.

Conclusione: Impossibile recupero del quadro.

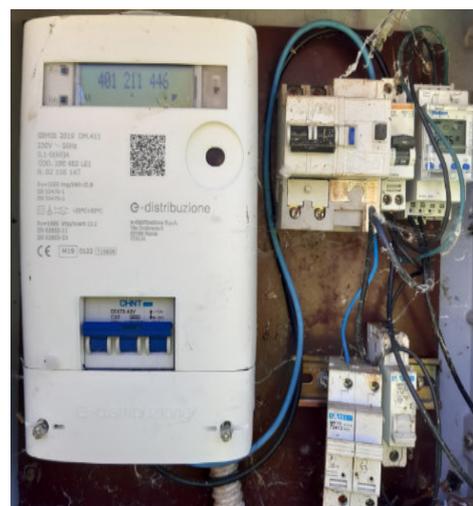
- **Q.E.C.08** - Quadro interno non presente, distribuzione monofase, potenza istantanea pari a 1,5 kW, potenza a disposizione pari a 1,7 kW, una partenza monofase in uscita, risulta dotato di orologio astronomico. Il quadro risulta ammalorato e necessita di essere sostituito.

- ✓ Stato quadro: Quadro interno non presente (non adeguato).
- ✓ Stato armadio stradale: Adeguato.
- ✓ Stato Terra: Non rilevata.
- ✓ Stato protezioni elettriche: Non adeguate.

Conclusione: Impossibile recupero del quadro.

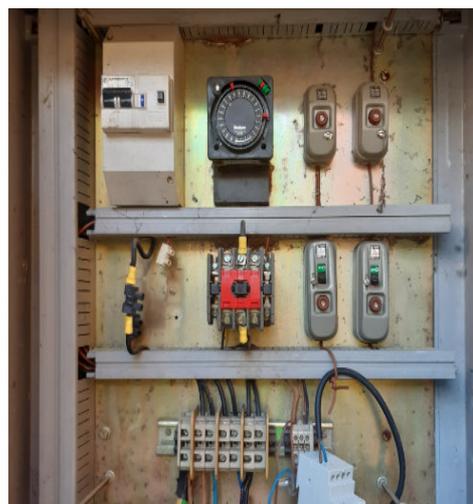
- **Q.E.C.16** – Quadro interno non presente distribuzione monofase, potenza istantanea pari a 1,5 kW, potenza a disposizione pari a 1,7 kW, una partenza monofase in uscita, risulta dotato di orologio astronomico. Il quadro risulta ammalorato e necessita di essere sostituito.

- ✓ Stato quadro: Quadro interno non presente (non adeguato).
- ✓ Stato armadio stradale: Non adeguato.
- ✓ Stato Terra: Rilevata.
- ✓ Stato protezioni elettriche: Non adeguate.

Conclusione: Impossibile recupero del quadro.

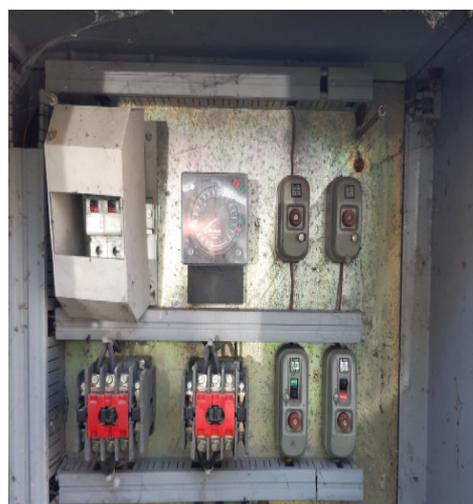
- **E.C.19** – Quadro interno non presente, distribuzione monofase, potenza istantanea pari a 1,5 kW, potenza a disposizione pari a 1,7 kW, due partenze monofase in uscita, risulta non dotato di orologio astronomico. Il quadro risulta ammalorato e necessita di essere sostituito.

- ✓ Stato quadro: Quadro interno non presente (non adeguato).
- ✓ Stato armadio stradale: Adeguato.
- ✓ Stato Terra: Non rilevato.
- ✓ Stato protezioni elettriche: Non adeguate.

Conclusione: Impossibile recupero del quadro.

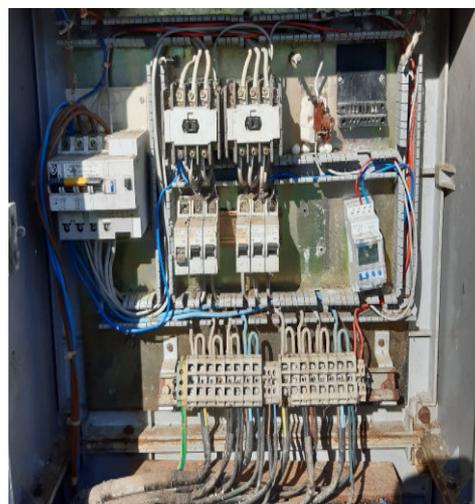
- **Q.E.C.21** – Quadro interno non presente distribuzione trifase, potenza istantanea pari a 10 kW, potenza a disposizione pari a 11 kW, sei partenze monofasi in uscita, risulta dotato di orologio astronomico. Il quadro risulta ammalorato e necessita di essere sostituito.

- ✓ Stato quadro: Quadro interno non presente (non adeguato).
- ✓ Stato armadio stradale: Adeguato.
- ✓ Stato Terra: Rilevata.
- ✓ Stato protezioni elettriche: Non adeguate.

Conclusione: Impossibile recupero del quadro.

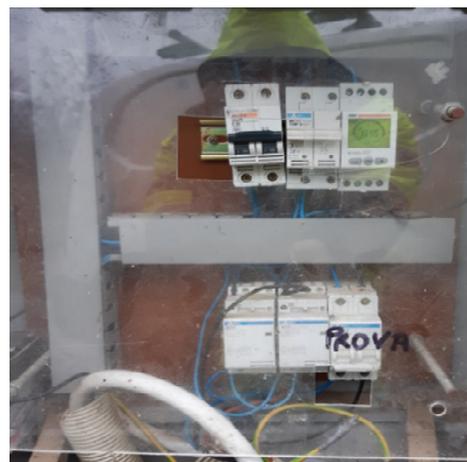
- **Q.E.C.24** – Quadro interno non presente, distribuzione monofase, potenza istantanea pari a 2,5 kW, potenza a disposizione pari a 2,5 kW, due partenze monofase in uscita, risulta dotato di orologio astronomico. Il quadro risulta ammalorato e necessita di esser sostituito.

- ✓ Stato quadro: Quadro interno non presente (non adeguato).
- ✓ Stato armadio stradale: Adeguato.
- ✓ Stato Terra: Rilevata.
- ✓ Stato protezioni elettriche: Non adeguate.

Conclusione: Impossibile recupero del quadro.

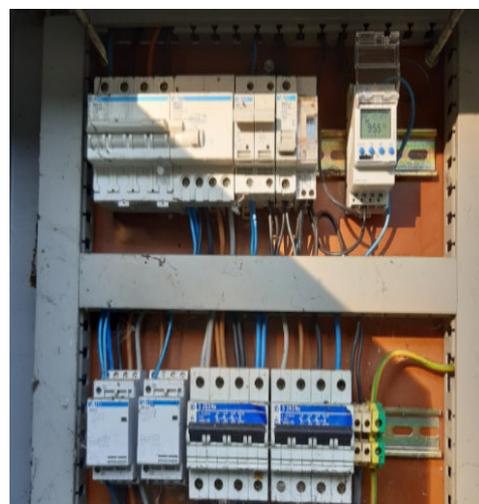
- **Q.E.C.25** – Quadro interno non presente, distribuzione trifase, potenza istantanea pari a 10 kW, potenza a disposizione pari a 11 kW, con due partenze trifase in uscita, risulta dotato di orologio astronomico. Il quadro risulta ammalorato e necessita di essere sostituito.

- ✓ Stato quadro: Quadro interno non presente (non adeguato).
- ✓ Stato armadio stradale: Adeguato.
- ✓ Stato Terra: Rilevata.
- ✓ Stato protezioni elettriche: Non adeguate.

Conclusione: Impossibile recupero del quadro.

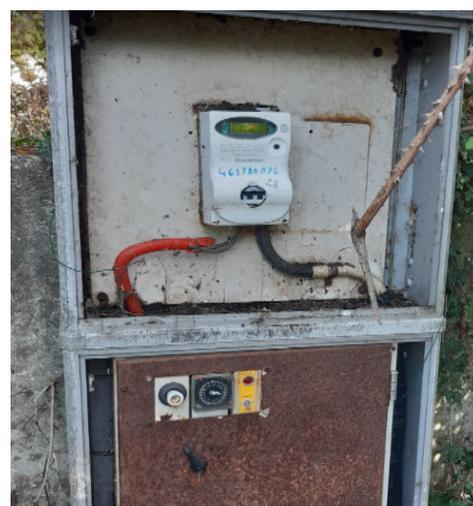
- **Q.E.C.28** – Quadro interno non presente, distribuzione monofase, potenza istantanea pari a 1,5 kW, potenza a disposizione pari a 1,7 kW, una partenza monofase in uscita, risulta non dotato di orologio astronomico. Il quadro risulta ammalorato, pericoloso e necessita di essere sostituito.

- ✓ Stato quadro: Quadro interno non presente.
- ✓ Stato armadio stradale: Armadio di contenimento con sportello sfondato.
- ✓ Stato Terra: Linea di terra non presente.
- ✓ Stato protezioni elettriche: Non presenti (pericoloso).

Conclusione: Impossibile recupero quadro, situazione pericolosa.

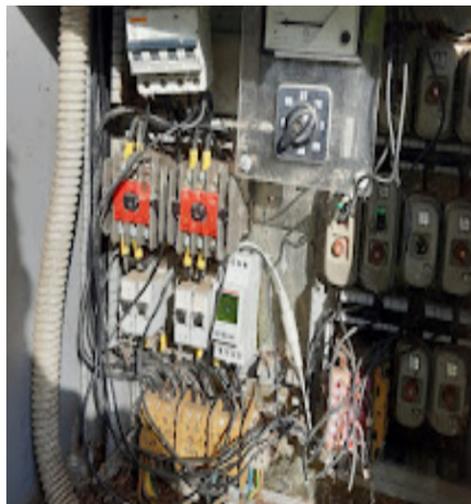
**Q.E.C.31** - Quadro interno non presente con distribuzione trifase, potenza istantanea pari a 5,5 kW, potenza a disposizione pari a 5 kW, nove partenze monofasi in uscita, risulta dotato di orologio astronomico. Non presente interruttore di protezione differenziale. Il quadro risulta ammalorato e necessita di essere sostituito.

- ✓ Stato quadro: Quadro interno non presente (non adeguato).
- ✓ Stato armadio stradale: Adeguato.
- ✓ Stato Terra: Rilevata.
- ✓ Stato protezioni elettriche: Non adeguate.

Conclusione: Impossibile recupero del quadro.

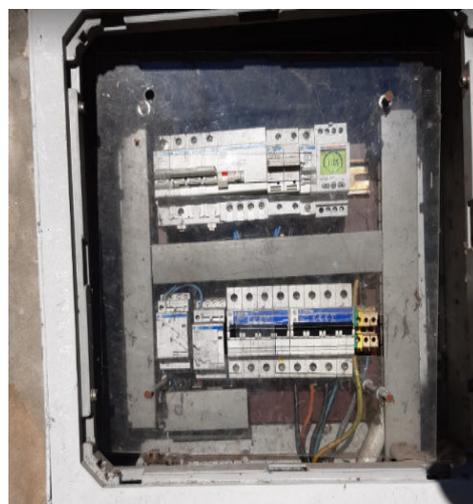
- **Q.E.C.32** - Quadro interno non presente, distribuzione trifase, potenza istantanea pari a 10 kW, potenza a disposizione pari a 11 kW, due partenze trifase in uscita, risulta dotato di orologio astronomico. Il quadro risulta ammalorato e necessita di essere sostituito.

- ✓ Stato quadro: Quadro interno non presente (non adeguato).
- ✓ Stato armadio stradale: Non adeguato.
- ✓ Stato Terra: Rilevata.
- ✓ Stato protezioni elettriche: Adeguate ma da verificare il funzionamento.

Conclusione: Impossibile recupero del quadro.

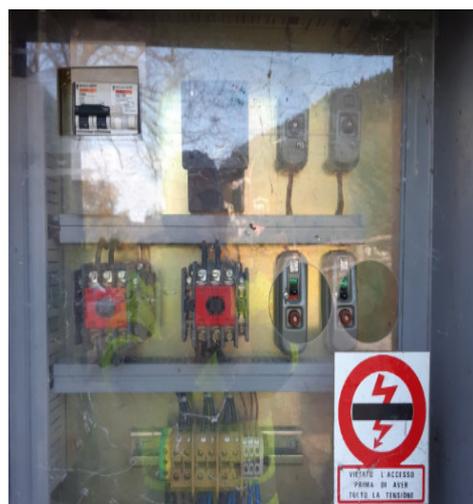
- **Q.E.C.33** - Quadro interno non presente, distribuzione monofase, potenza istantanea pari a 3 kW, potenza a disposizione pari a 3,3 kW, sette partenze monofase in uscita, risulta non dotato di orologio astronomico. Il quadro risulta ammalorato e necessita di essere sostituito: rifare quadro con protezione ID idonea.

- ✓ Stato quadro: Quadro interno non presente (non adeguato).
- ✓ Stato armadio stradale: Non adeguato.
- ✓ Stato Terra: Rilevata.
- ✓ Stato protezioni elettriche: Non adeguate.

Conclusione: Impossibile recupero del quadro.

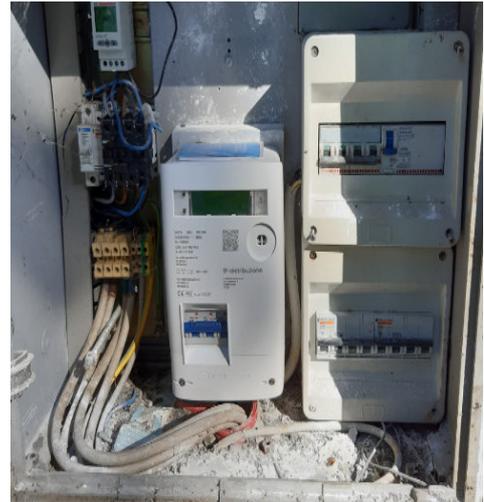
- **Q.E.C.34** - Quadro con distribuzione trifase, con potenza istantanea pari a 6 kW, potenza a disposizione pari a 6,6 kW, con due partenze trifasi in uscita, risulta dotato di orologio astronomico. Il quadro risulta ammalorato e necessita di essere sostituito.
  - ✓ Stato quadro: Presente ma non adeguato.
  - ✓ Stato armadio stradale: Non adeguato.
  - ✓ Stato Terra: Rilevata.
  - ✓ Stato protezioni elettriche: Adeguate ma da verificare il funzionamento.

Conclusione: Impossibile recupero del quadro.
