COMUNE DI CANTAGALLO

OPERE DI BONIFICA PER LA MITIGAZIONE DEL RISCHIO SU VERSANTE SOGGETTO A FRANA IN LOCALITA' "CASE DI SOTTO - MIGLIANA"

PROGETTO ESECUTIVO

ALLEGATO: STUDIO GEOLOGICO: Documentazione fotografica		CODICE ELABORATO: C.01 Allegato.5	
		--	
		R.U.P. dott.arch. Nicola SERINI	
A TERMINI DI LEGGE QUESTO PROGETTO E' DI PROPRIETA' ESCLUSIVA DELLA S.P.M. S.R.L. ED E' VIETATO RIPRODURLO O COMUNICARNE A TERZI IL CONTENUTO SENZA PREVENTIVA AUTORIZZAZIONE		C.U.P. F84J18000890009	DATA MAGGIO 2022
INDICE MODIFICHE	2		
	1 REV_1	DATA 05.22 SIGLA 406-408-413	DATA 05.22 SIGLA 404-415
	0 1^ EMISSIONE	DATA 04.22 SIGLA 406-408-413	DATA 04.22 SIGLA 404-415
N°	MODIFICHE	ELABORATO	CONTROLLATO APPROVATO

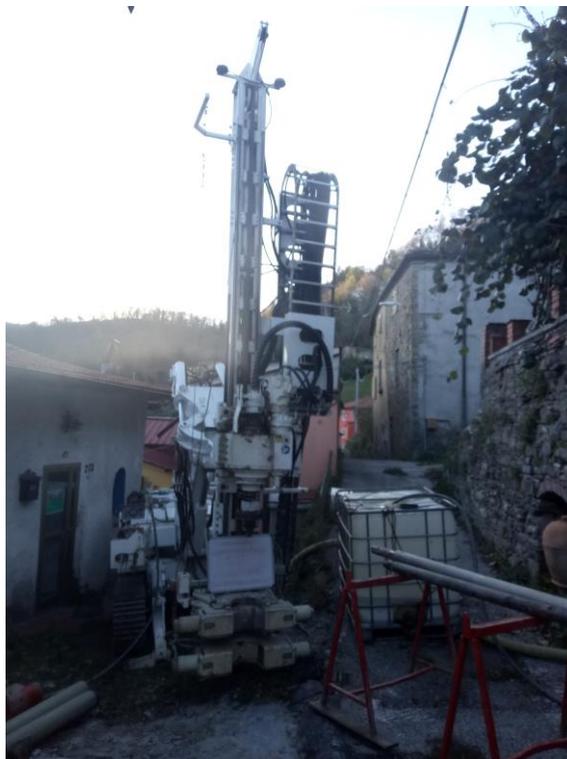
Fig. 1 Sondaggio verticale a rotazione e carotaggio continuo S1 - 2020. Piazzola di sondaggio.

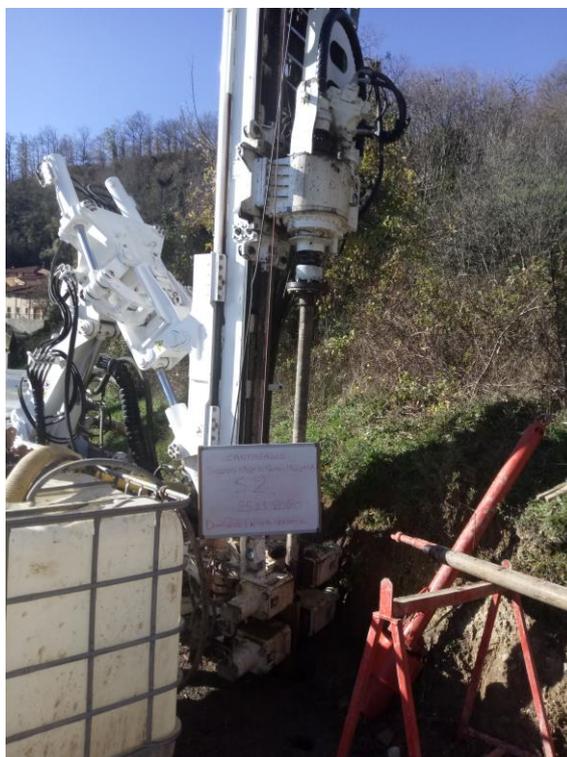
Fig. 2 Sondaggio verticale a rotazione e carotaggio continuo S2 - 2020. Piazzola di sondaggio.

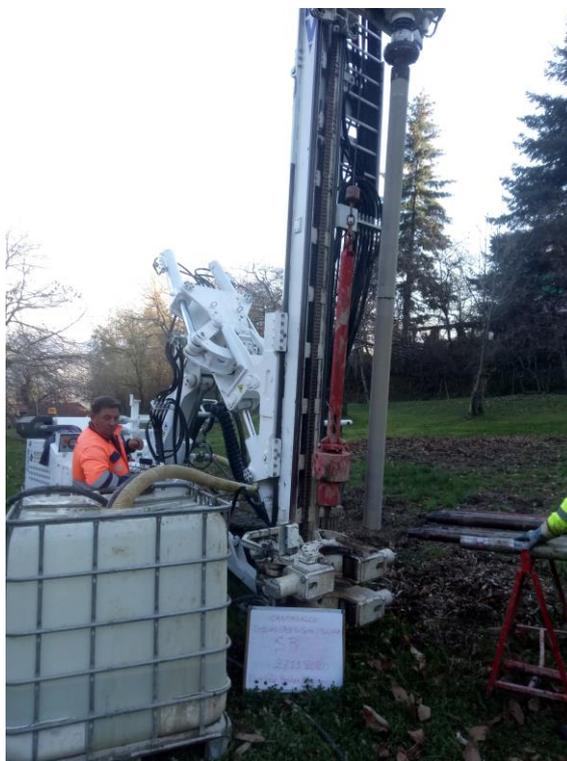
Fig. 3 Sondaggio verticale a rotazione e carotaggio continuo S3 - 2020. Piazzola di sondaggio.

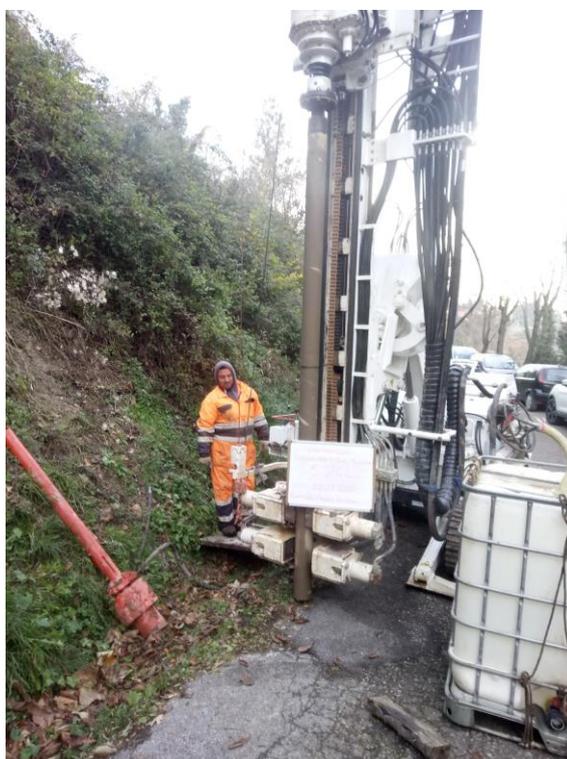
Fig. 4 Sondaggio verticale a rotazione e carotaggio continuo S4 - 2020. Piazzola di sondaggio.

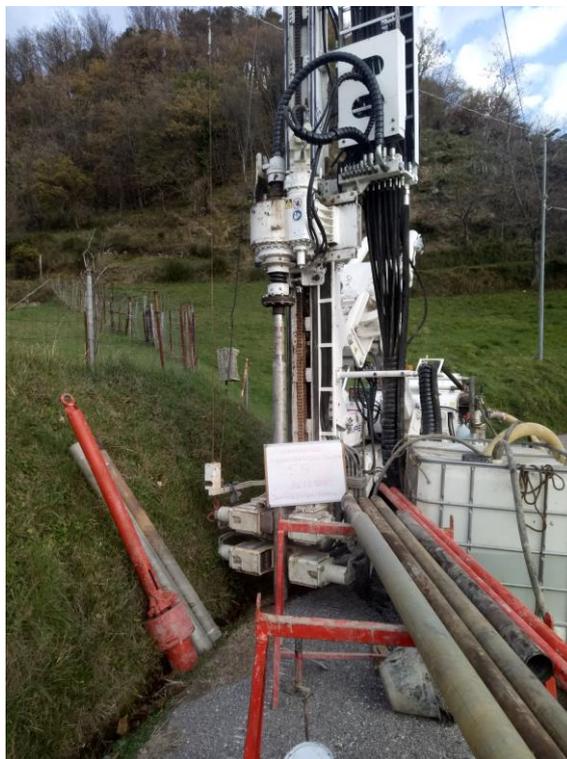
Fig. 5 Sondaggio verticale a rotazione e carotaggio continuo S5 - 2020. Piazzola di sondaggio.

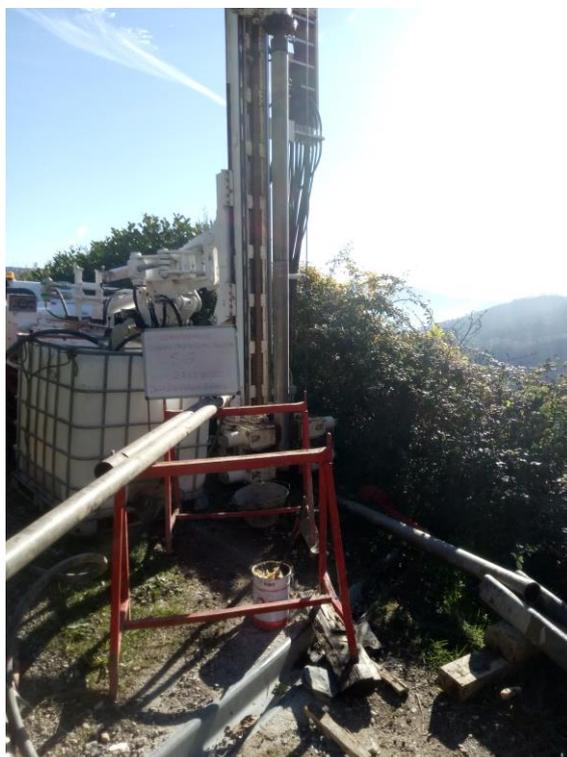
Fig. 6 Sondaggio verticale a rotazione e carotaggio continuo S6 - 2020. Piazzola di sondaggio.

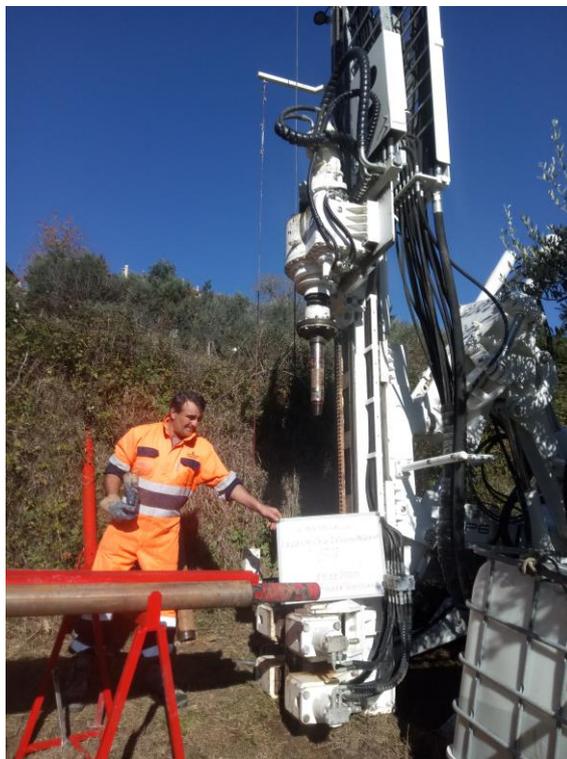
Fig. 7 Sondaggio verticale a rotazione e carotaggio continuo S7 - 2020. Piazzola di sondaggio.

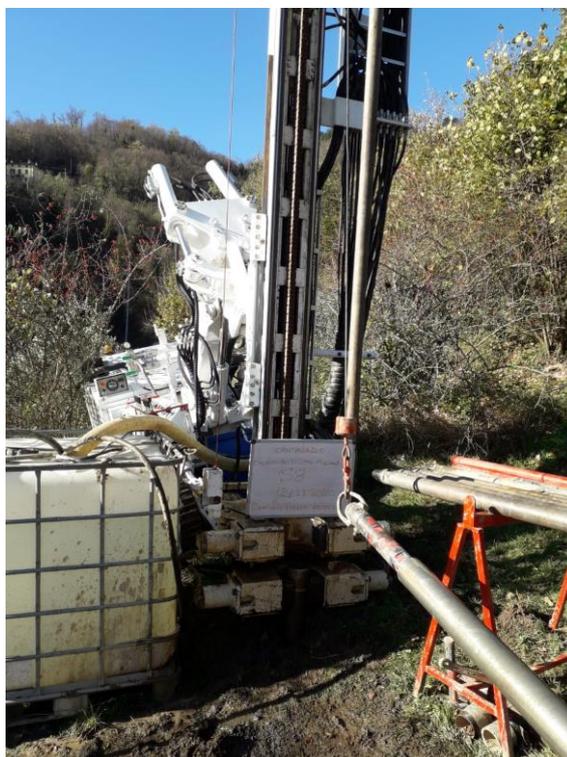
Fig. 8 Sondaggio verticale a rotazione e carotaggio continuo S8 - 2020. Piazzola di sondaggio.

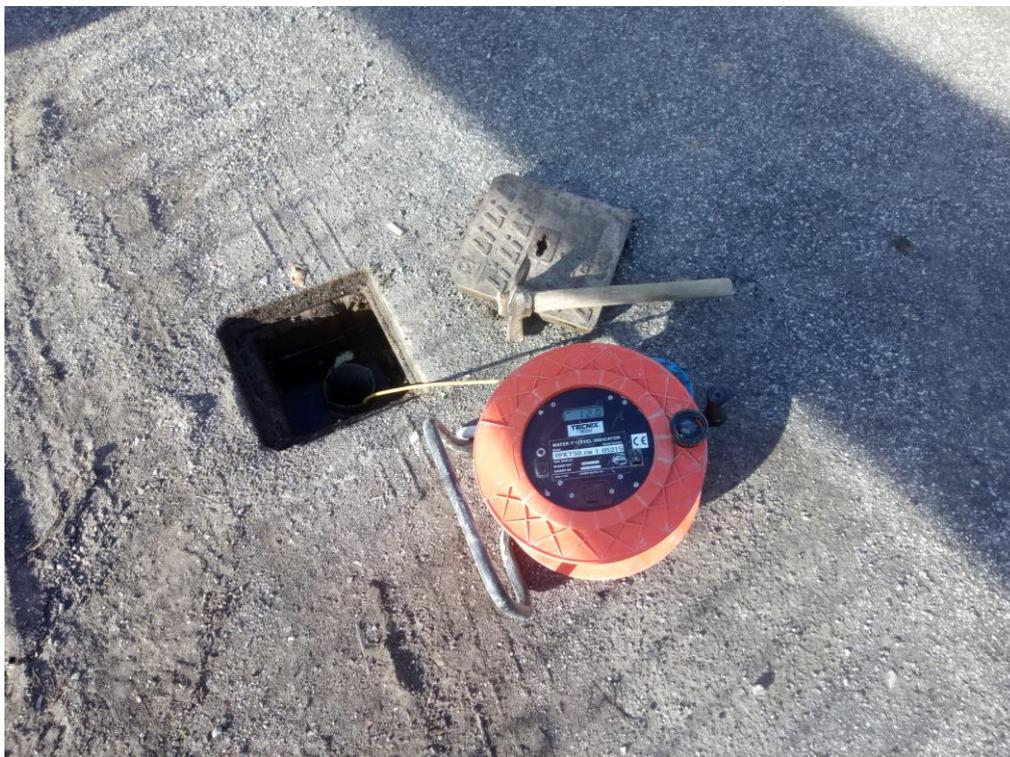
Fig. 9 Sondaggio verticale a rotazione e carotaggio continuo I1 - 2017. Pozzetto.

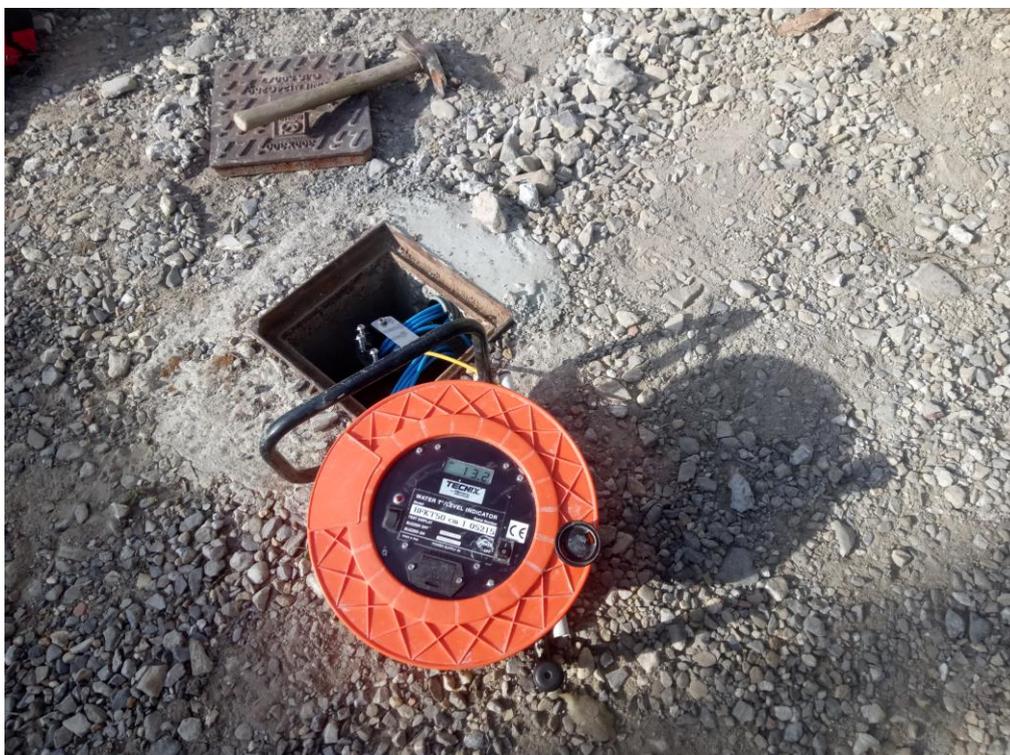
Fig. 10 Sondaggio verticale a rotazione e carotaggio continuo I2 - 2017. Pozzetto.

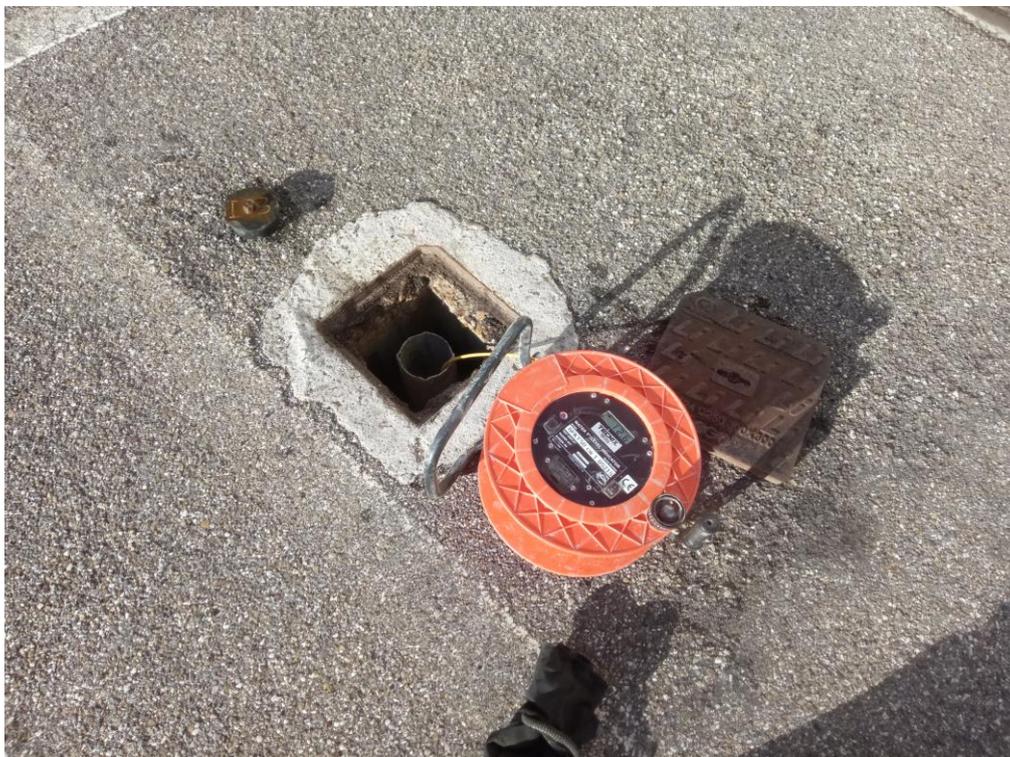
Fig. 11 Sondaggio verticale a rotazione e carotaggio continuo I3 - 2017. Pozzetto.

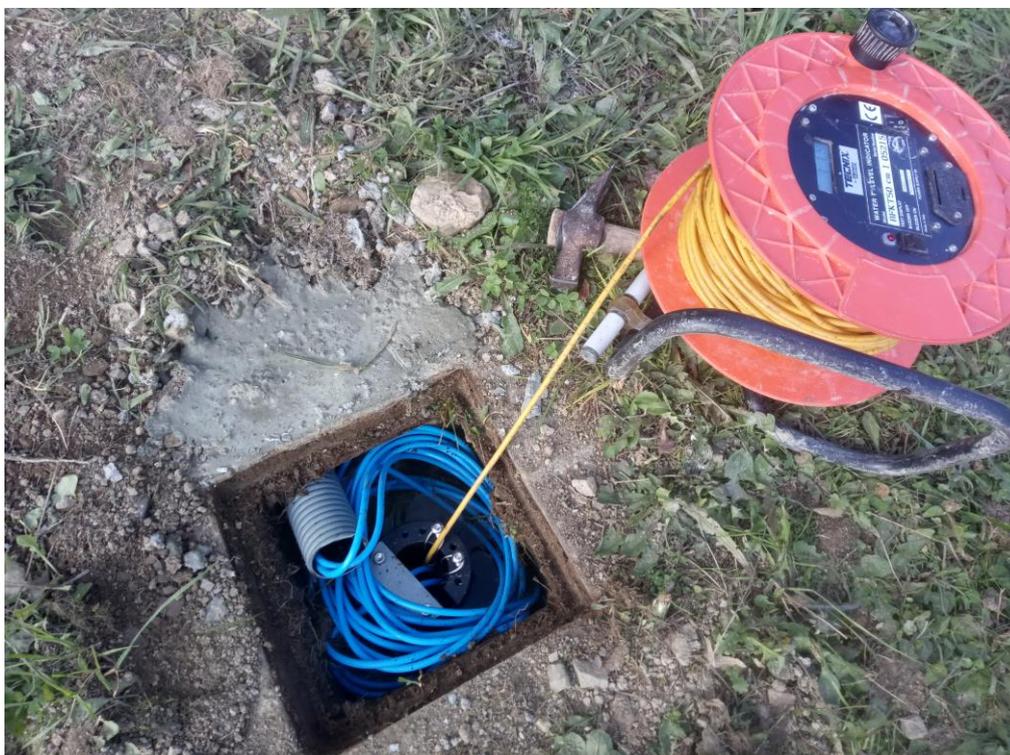
Fig. 12 Sondaggio verticale a rotazione e carotaggio continuo I4 - 2017. Pozzetto.

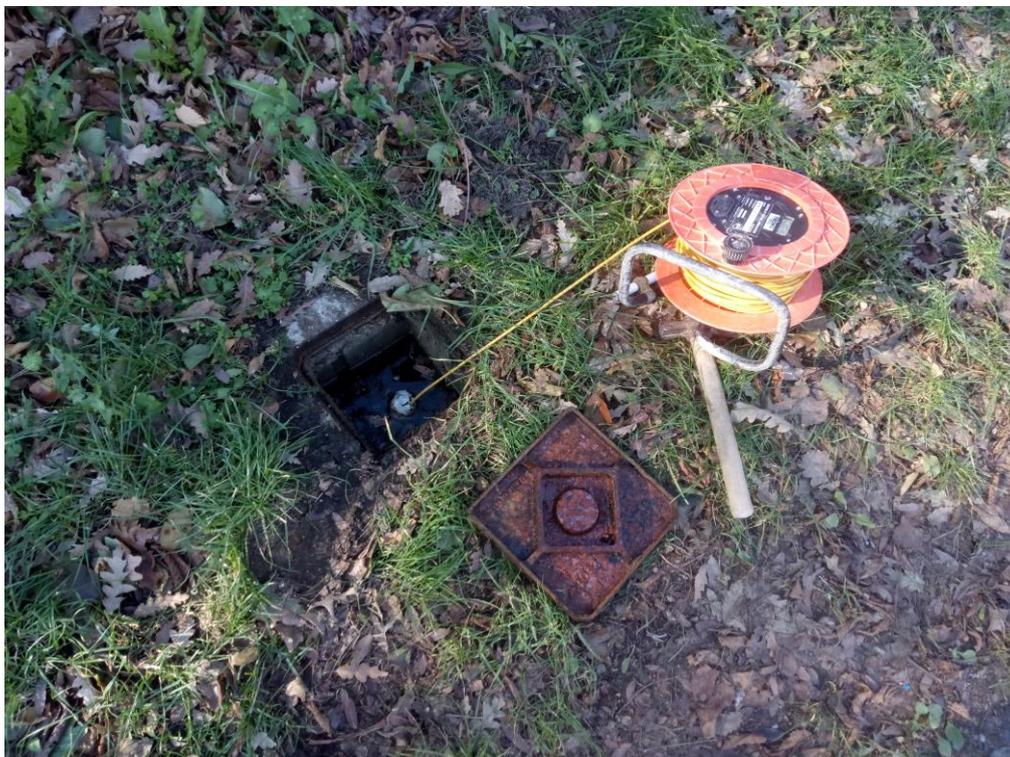
Fig. 13 Sondaggio verticale a rotazione e carotaggio continuo P2 - 2017. Pozzetto.

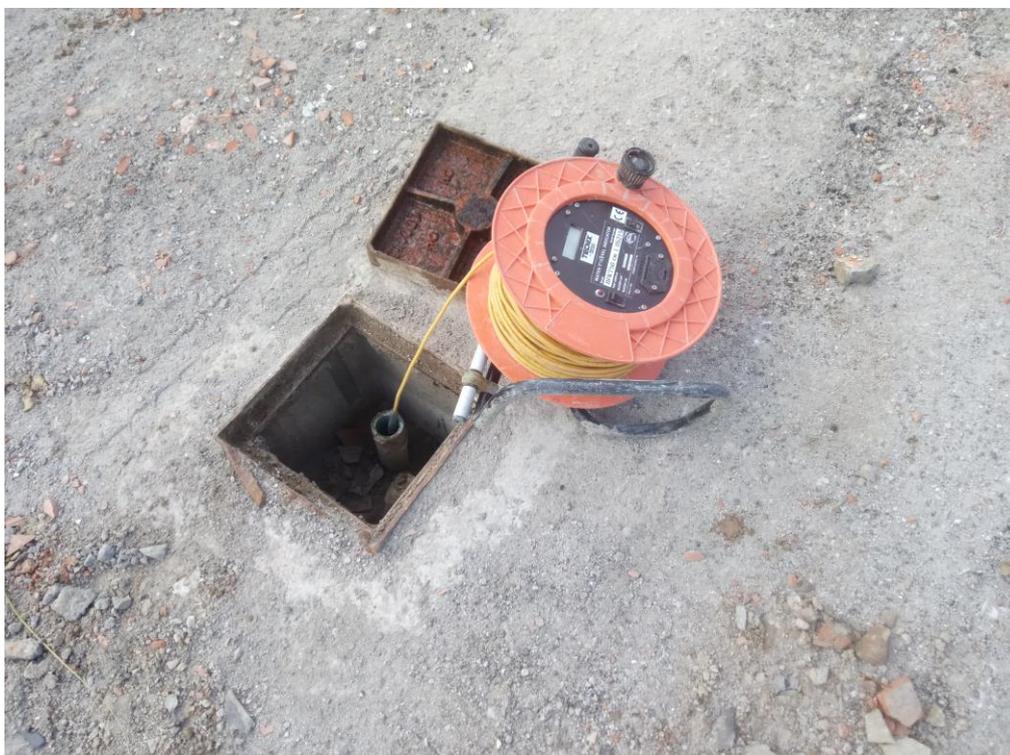
Fig. 14 Sondaggio verticale a rotazione e carotaggio continuo P3 - 2017. Pozzetto.

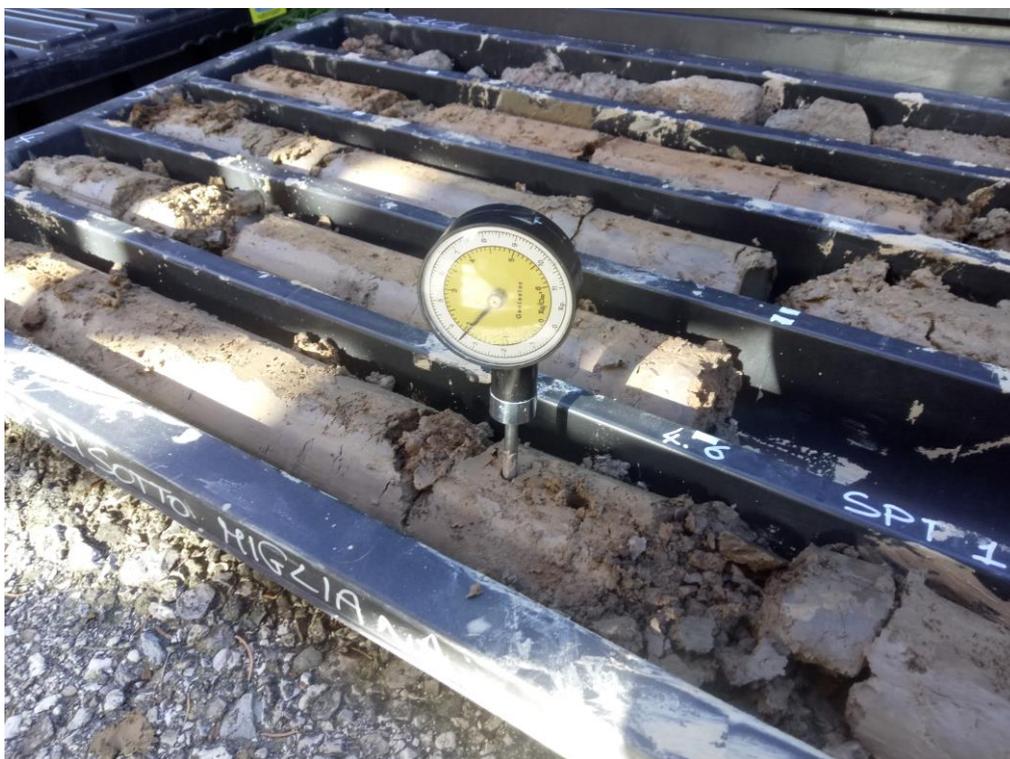
Fig. 15 Sondaggio verticale a rotazione e carotaggio continuo. Prova in situ con penetrometro tascabile.

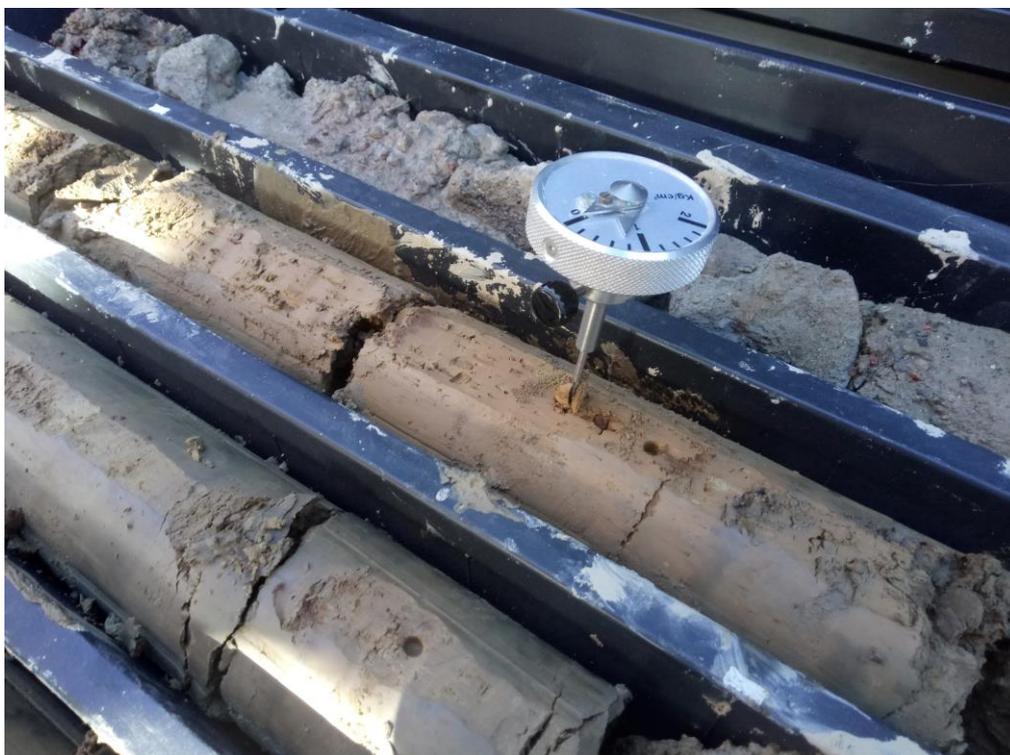
Fig. 16 Sondaggio verticale a rotazione e carotaggio continuo. Prova in situ con scissometro tascabile.

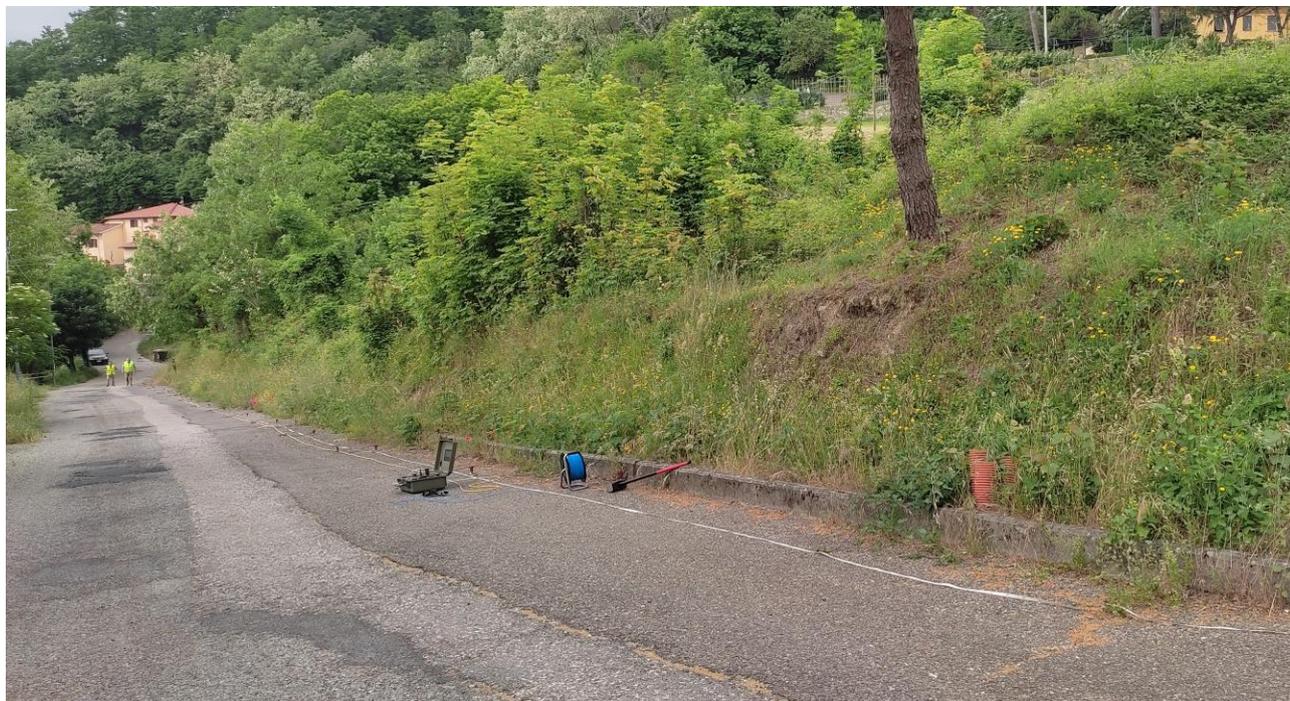
Fig. 17 Profilo sismico a rifrazione con elaborazione dati con metodologia M. a. s. w 1 - 2022. Postazione.

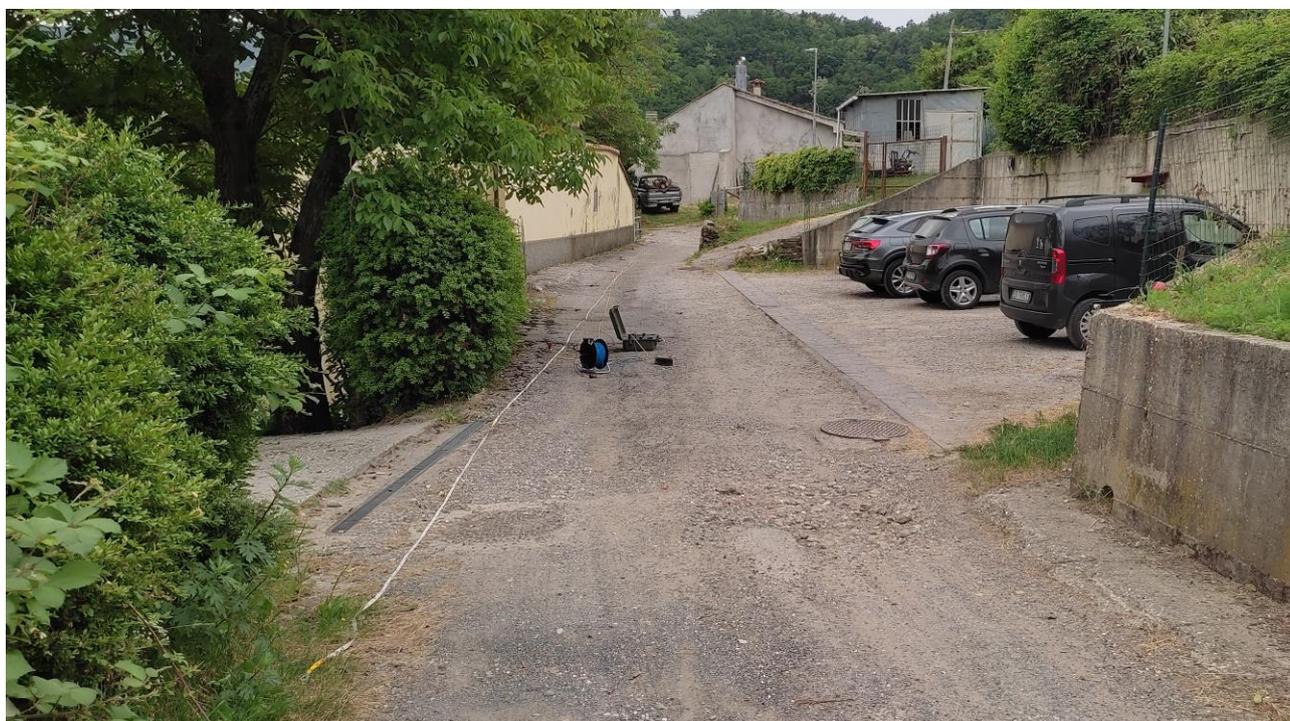
Fig. 18 Profilo sismico a rifrazione con elaborazione dati con metodologia M. a. s. w 2 - 2022. Postazione.

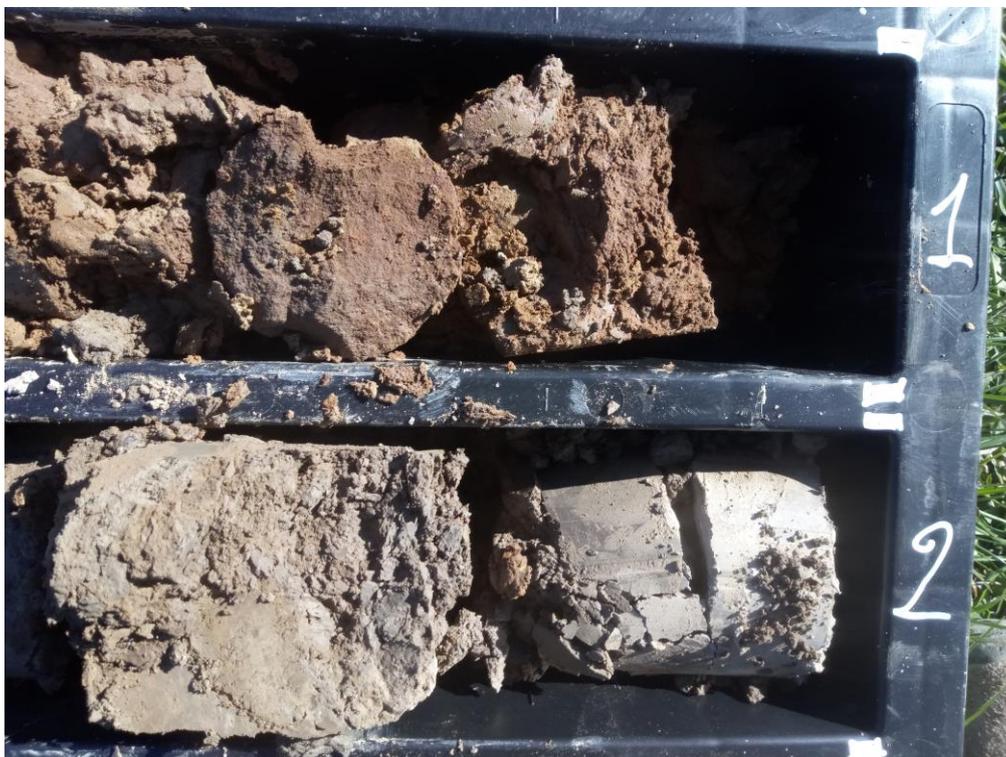
Fig. 19 Sondaggio verticale a rotazione e carotaggio continuo. Particolare del cumulo di frana attiva (CFA).

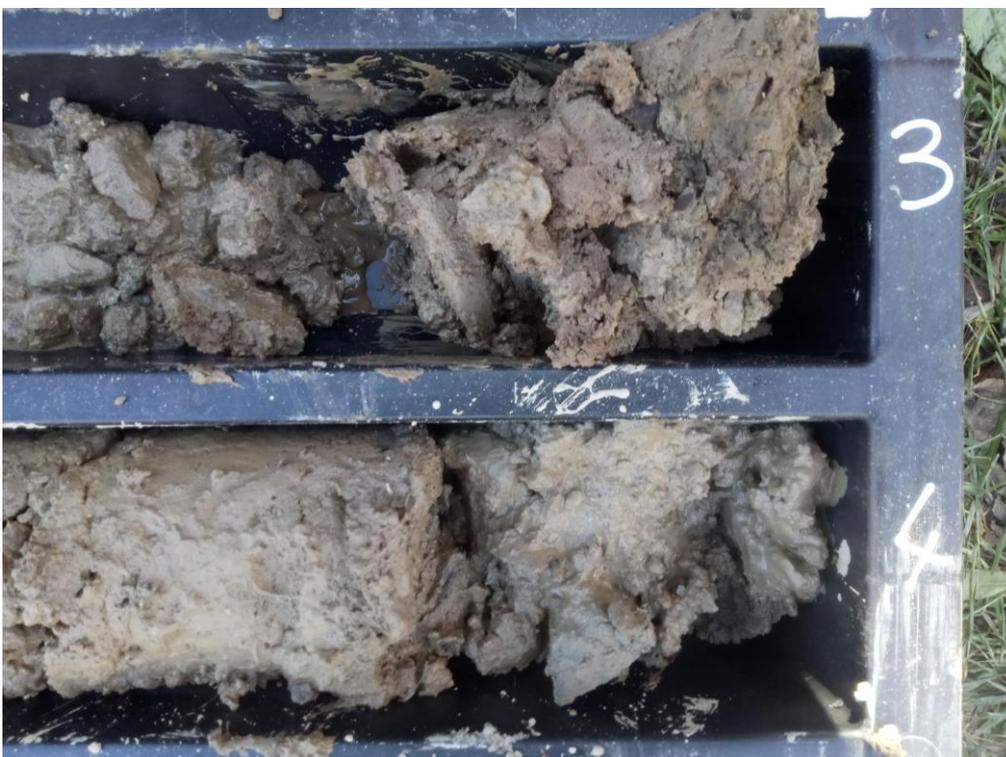
Fig. 20 Sondaggio verticale a rotazione e carotaggio continuo. Particolare del riporto (R).

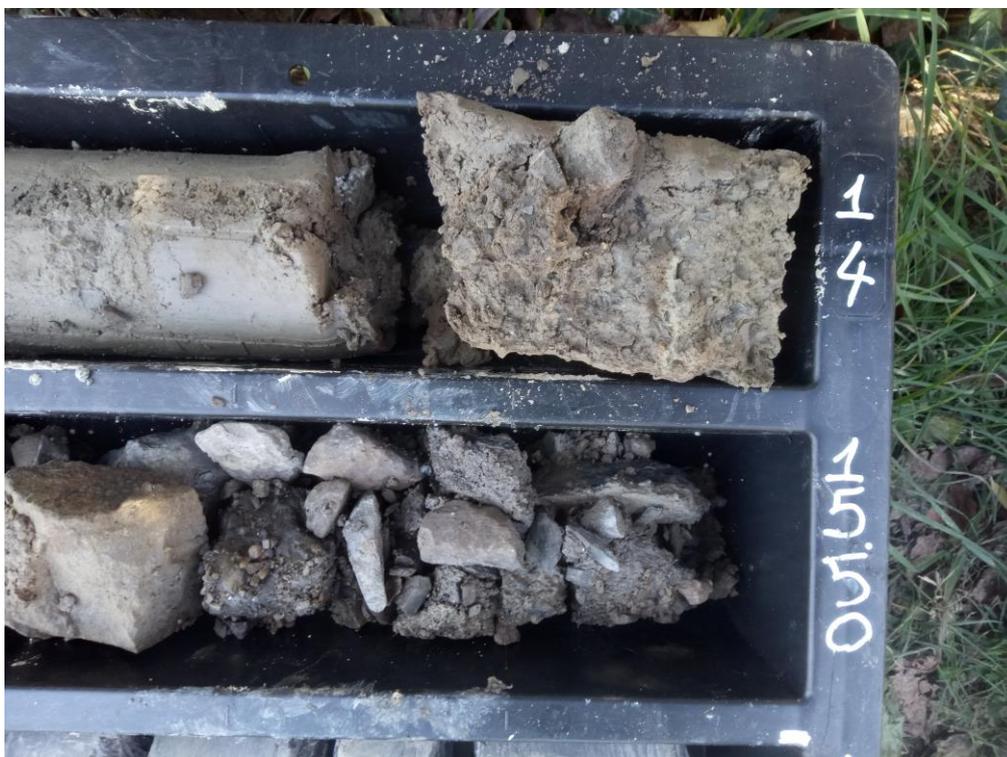
Fig. 21 Sondaggio verticale a rotazione e carotaggio continuo. Particolare del substrato alterato (SA).

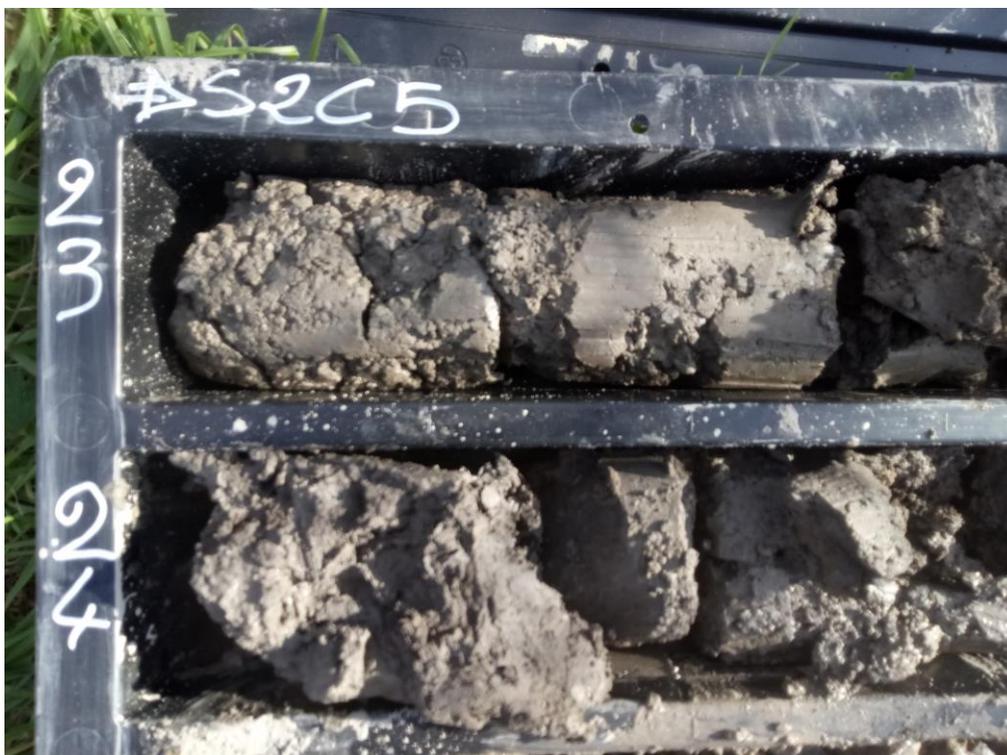
Fig. 22 Sondaggio verticale a rotazione e carotaggio continuo. Particolare del substrato integro orizzonte pelitico (SI).

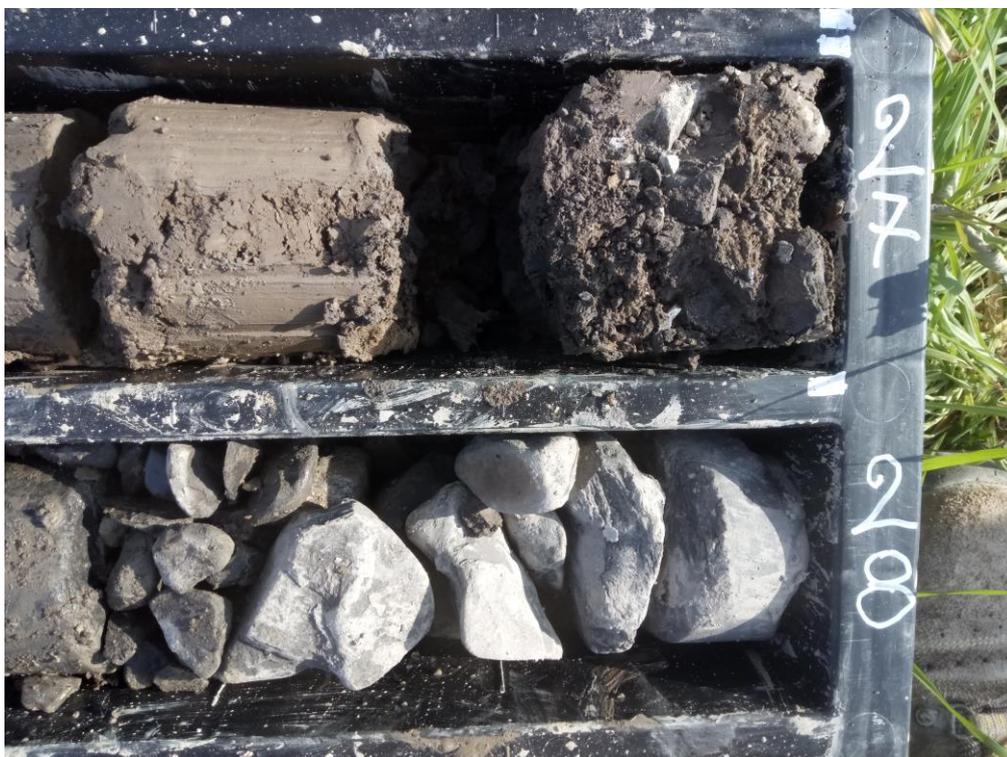
Fig. 23 Sondaggio verticale a rotazione e carotaggio continuo S2. Particolare substrato integro orizzonte arenaceo (SI).

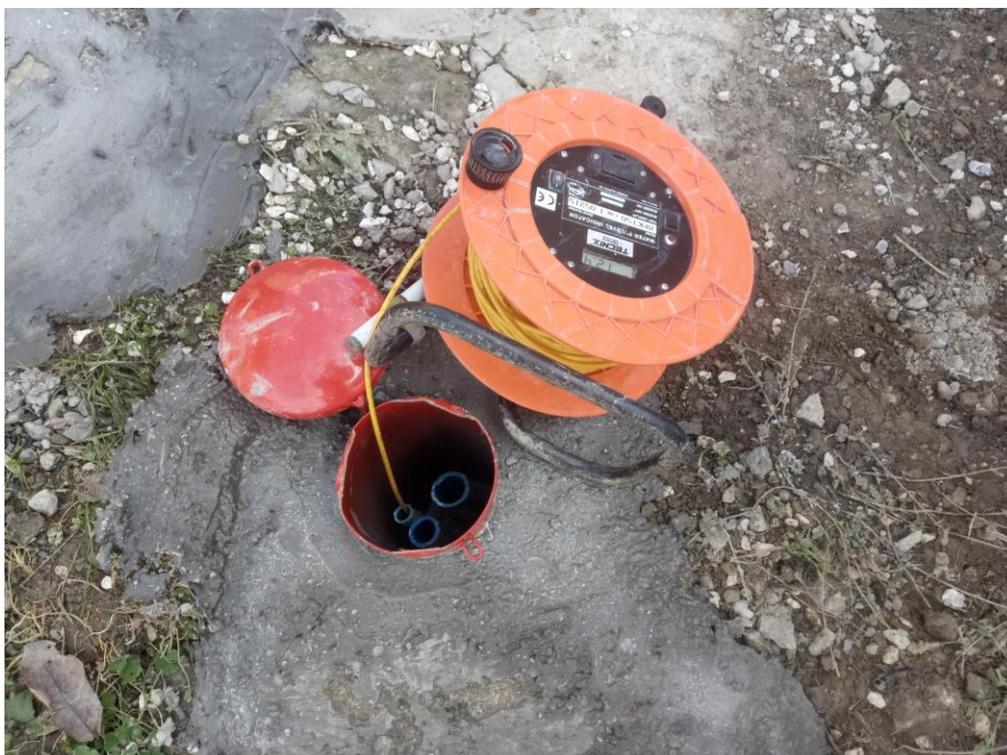
Fig. 24 Sondaggio verticale a rotazione e carotaggio continuo. Monitoraggio piezometrico a fine perforazione (Piezometri del tipo Tubo aperto e Casagrande).

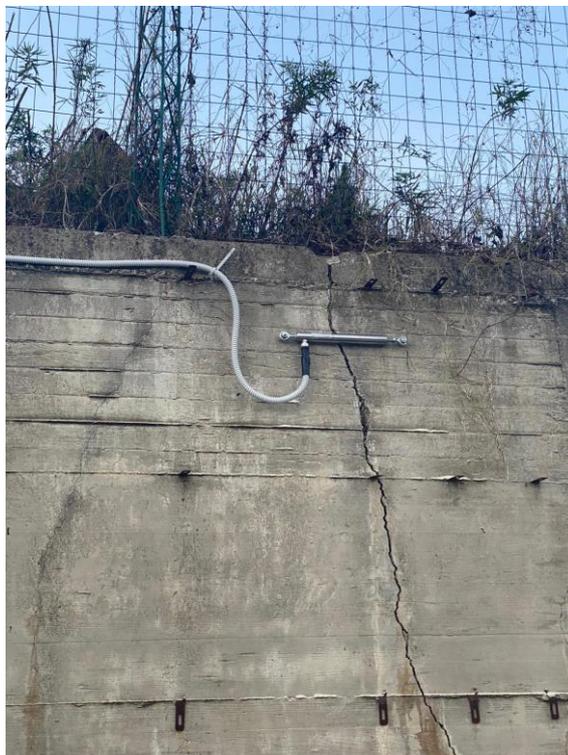
Fig. 25 Sistema di monitoraggio con fessurimetro automatico. Fessurimetri installati sulle fratture presenti sui muri di contenimento in prossimità del sondaggio I2.

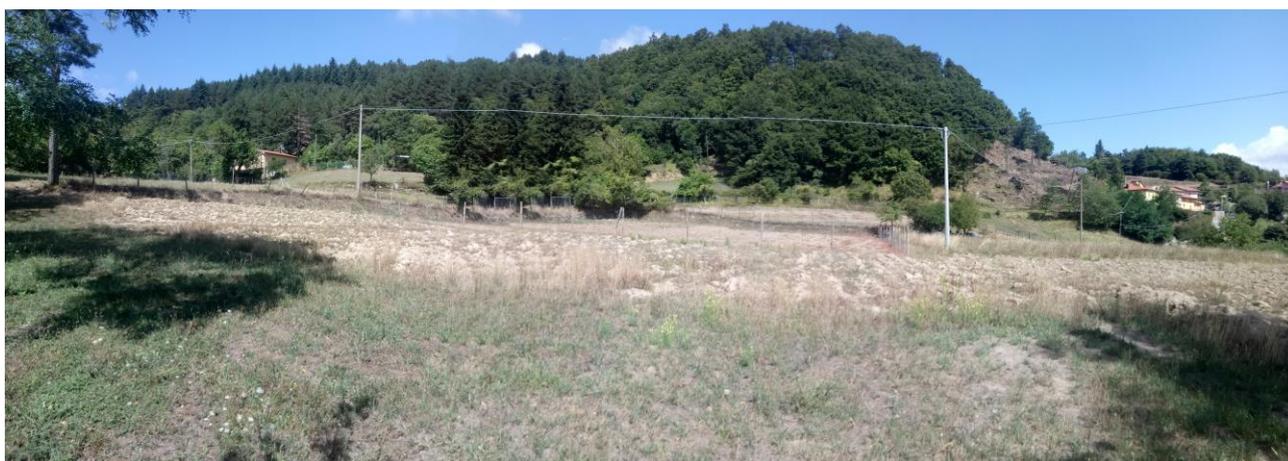
Fig. 26 Panoramica di inquadramento territoriale dell'area d'intervento nella sua porzione sommitale.

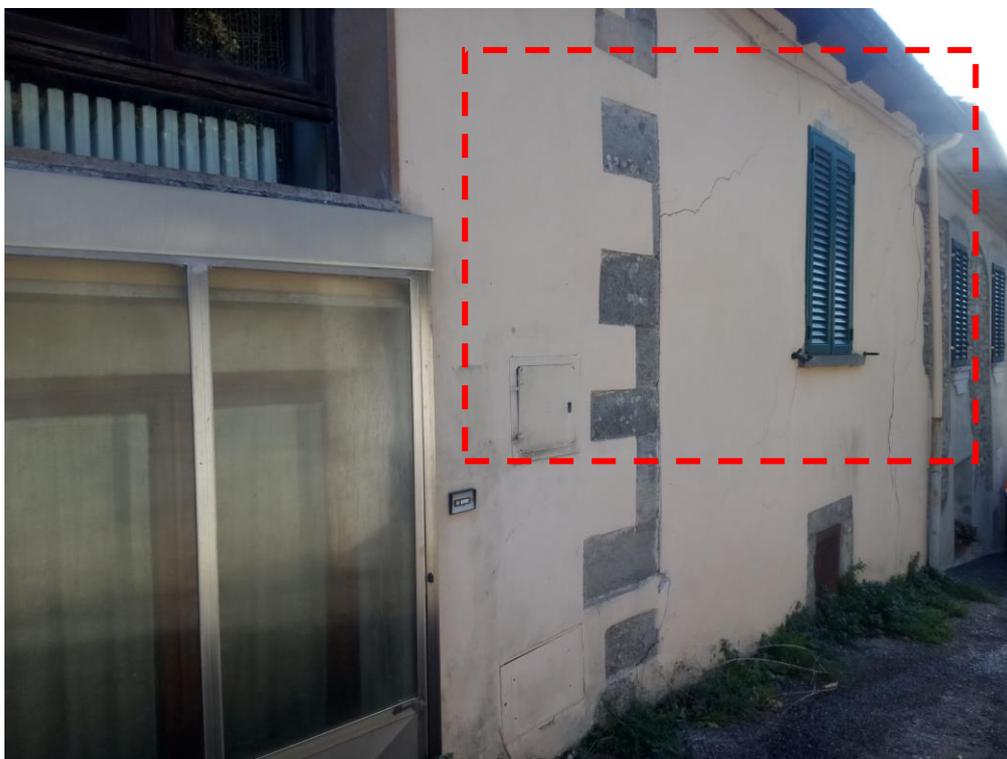
Fig. 27 In evidenza i danni alle strutture esistenti causati dall'attività di versante.

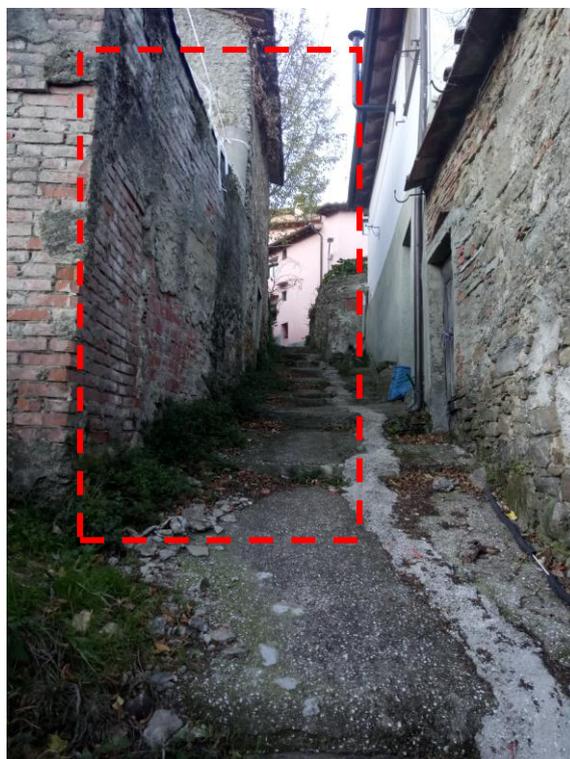
Fig. 28 In evidenza i danni alle strutture esistenti causati dall'attività di versante.

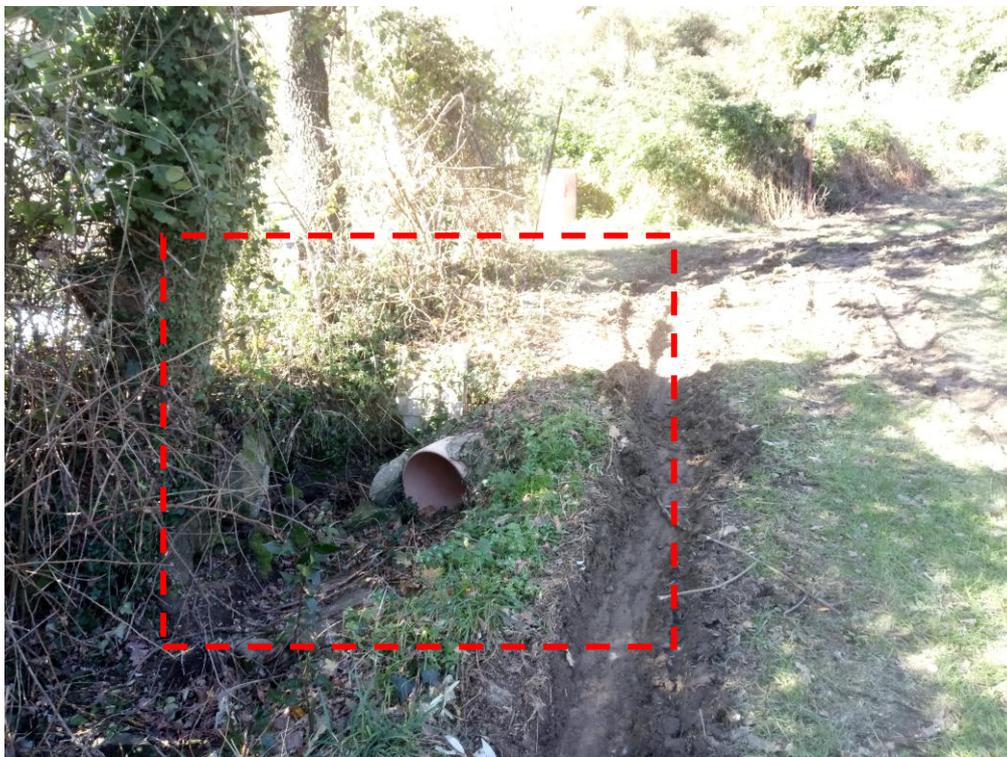
Fig. 29 Reticolo idrografico superficiale oggetto di regimazione mediante tubazioni interrato.

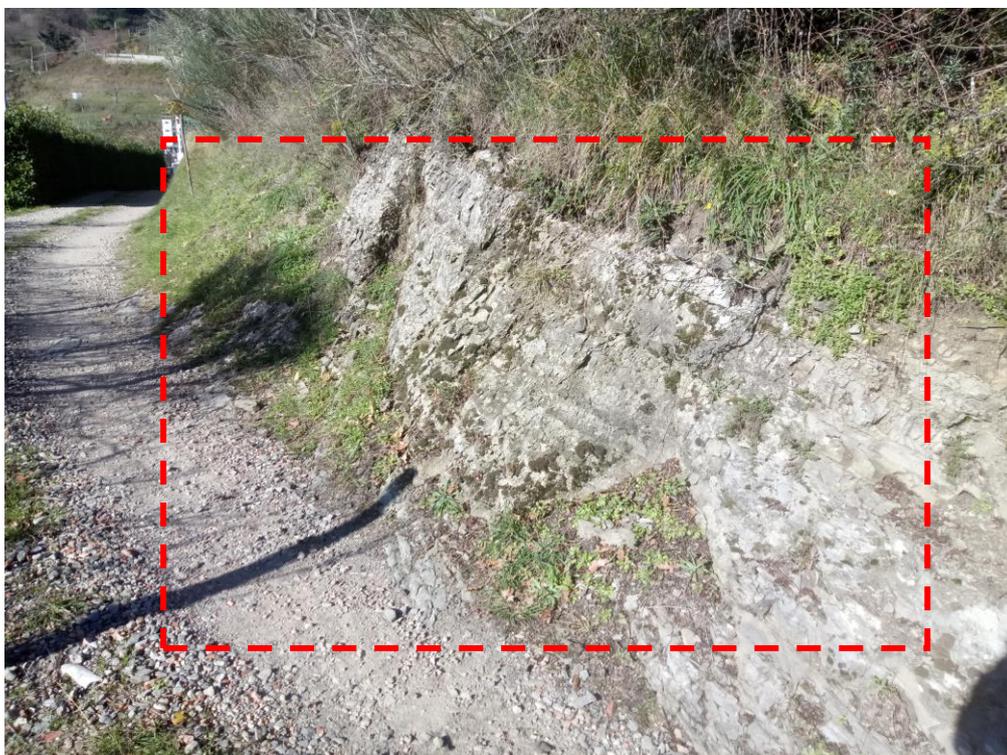
Fig. 30 Affioramento della formazione di substrato.

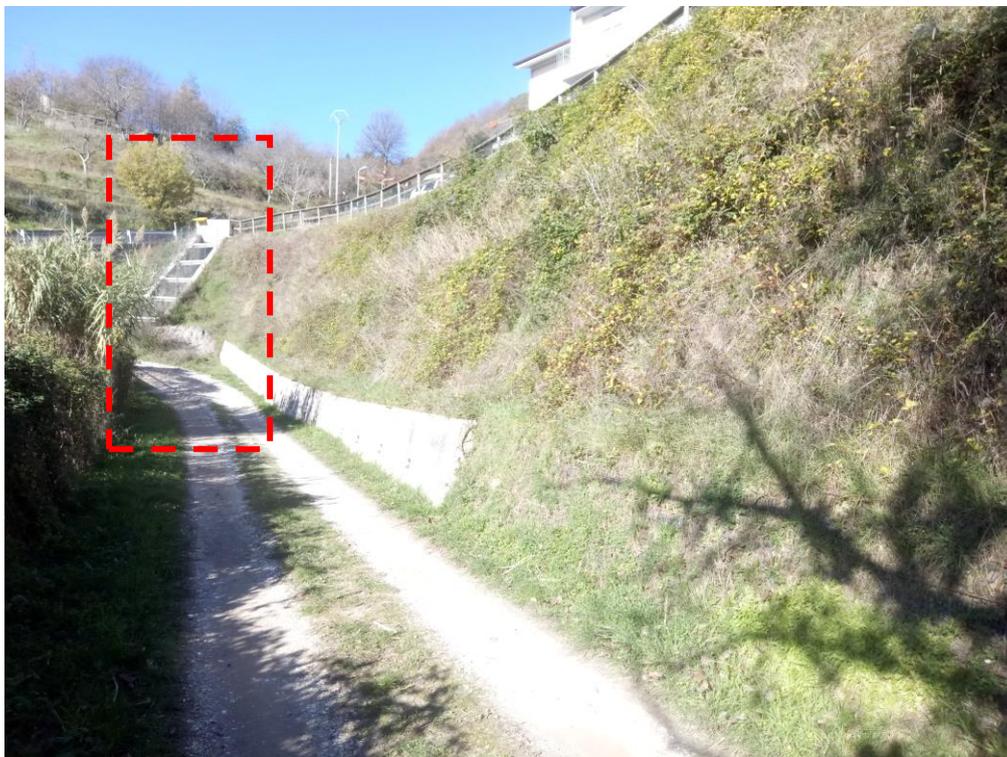
Fig. 31 Reticolo idrografico superficiale oggetto di regimazione mediante argini in calcestruzzo.

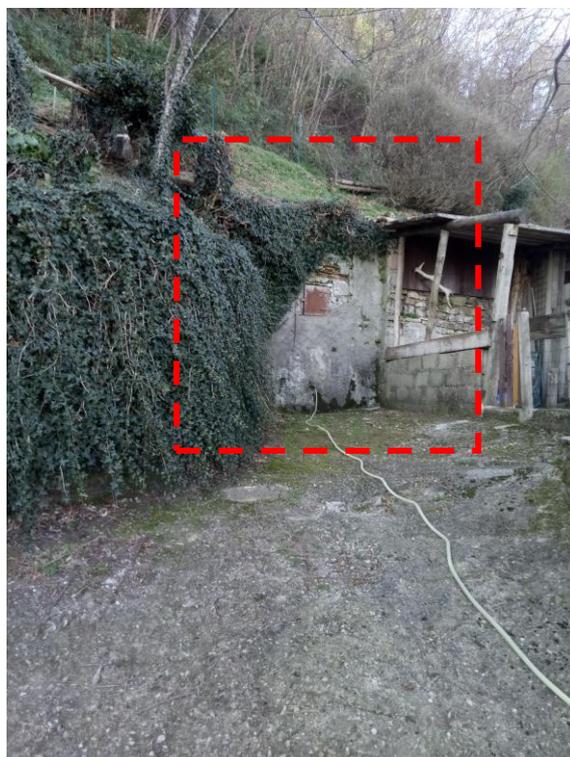
Fig. 32 Sorgente perenne.
