Comune di CANTAGALLO

INTERVENTO DI DEMOLIZIONE E RICOSTRUZIONE DELLA SCUOLA DELL'INFANZIA DI MIGLIANA
 CUP : F82C22000010006
 Codice ARES Edificio: 100010002

PROGETTO DI FATTIBILITÀ TECNICA ED ECONOMICA
 R.U.P. : Arch. Nicola Serini
 Progetto : AREA TECNICA - Servizio Patrimonio e Infrastrutture
 Gruppo di progettazione : Ing. Elia NISTRÌ, Ing. Giorgia ZURLA; Geom. Edoardo GIARDI
Grafici dello STATO ATTUALE
VERIFICHE TECNICHE E FUNZIONALI DELL'EDIFICIO SCOLASTICO
4
 GENNAIO 2022

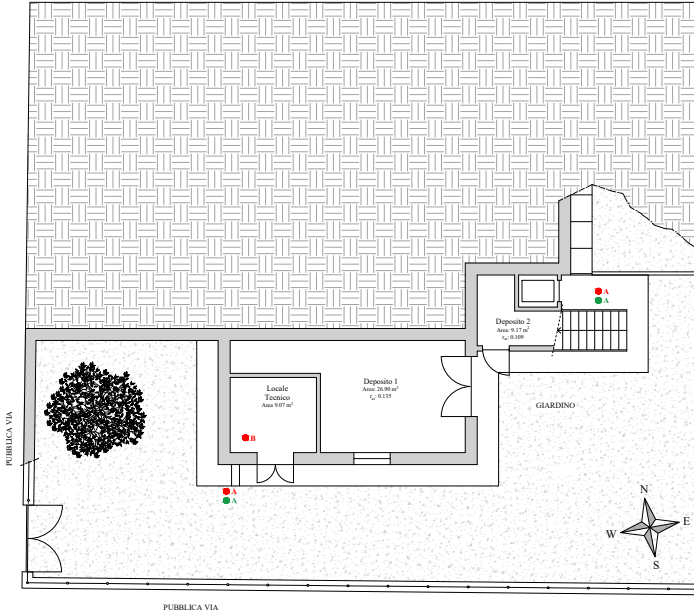
CRITICITÀ PIANO SEMINTERRATO - STATO DI FATTO

- B** - Il locale Caldaia non è dotato di apposita compartimentazione REI (da dimensionare in funzione dell'impianto di riscaldamento che si installerà).

- D** - Il solaio S.O.1 (solaio Varese) non presenta adeguato ricoprimento per le armature dei travetti prefabbricati. Risulta quindi non resistente ad un incendio nel seminterrato.

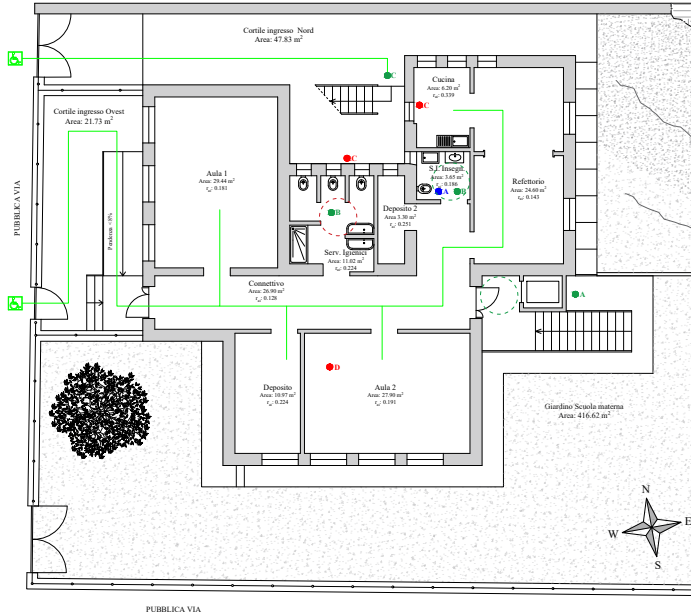
CRITICITÀ PIANO TERRA - STATO DI FATTO

- A** - L'ascensore esterno, che per sua natura è un ascensore antincendio, non può essere utilizzato come via d'esodo da persona con ridotta o impedita capacità motoria a causa della mancanza di un adeguato percorso sicuro che, da tale ascensore, permetta ad una persona su sedia a ruote di allontanarsi dalla struttura e giungere in luogo sicuro (il percorso presenta pavimentazione sconnessa, interruzioni, scalini e dimensioni inadeguate).

- C** - Non si possono aprire finestre sottostanti la scala utilizzata per accedere al piano primo. In caso di incendio nel locale Bagno bambini o nella Cucina (più plausibile) la scala potrebbe essere inutilizzabile a causa dei fumi.

- E** - Le scale antincendio esterne hanno una larghezza di 100 cm contro i 120 cm richiesti da norma e presentano gradini a ventaglio (vietati).
- F** - Il solaio S.O.2 (solaio in putrelle d'acciaio e tavelloni) non presenta adeguato ricoprimento per le putrelle per soddisfare il requisito REI 120 che la norma richiede per i solai che dividono le scuole materne dai Locali a diversa destinazione d'uso.

- G** - Il solaio S.O.3 (solaio Celsrap) non presenta adeguato ricoprimento le armature dei travetti prefabbricati e precompressi. Anche se al di sotto di esso si trova un Locale con limitato pericolo d'incendio (Bagno bambini della scuola materna) la delicatezza e il piccolo diametro delle armature da precompressione dei travetti Celsrap, richiedono maggior protezione per attingere al requisito REI 120 richiesto da norma per i solai che dividono le scuole materne da Locali a diversa destinazione d'uso.

- A** - L'ascensore esterno, per sua stessa natura antincendio, non è collegato ad un luogo sicuro da un percorso fruibile anche a persona con ridotta o impedita capacità motoria. Nel percorso sono infatti presenti scalini, interruzioni e rotture nella pavimentazione.

- B** - Nessuno dei due bagni a piano terra è accessibile a persone con ridotta o impedita capacità motoria. Mancano gli arredi caratteristici dei bagni accessibili e nel bagno dei bambini non è garantito il raggio minimo di 70 cm di rotazione della sedia a ruote su se stessa.

- A** - Il bagno degli insegnanti non può avere accesso diretto da ambienti di lavoro, inoltre manca completamente uno spazio adibito a spogliatoio per il personale.
- B** - Sebbene allo Stato di Fatto il piano primo non abbia una specifica destinazione d'uso, qualsiasi sia l'utilizzo futuro che se ne vorrà fare, si dovranno ripristinare dei bagni accessibili, proporzionali al numero di persone previste per il massimo affollamento.

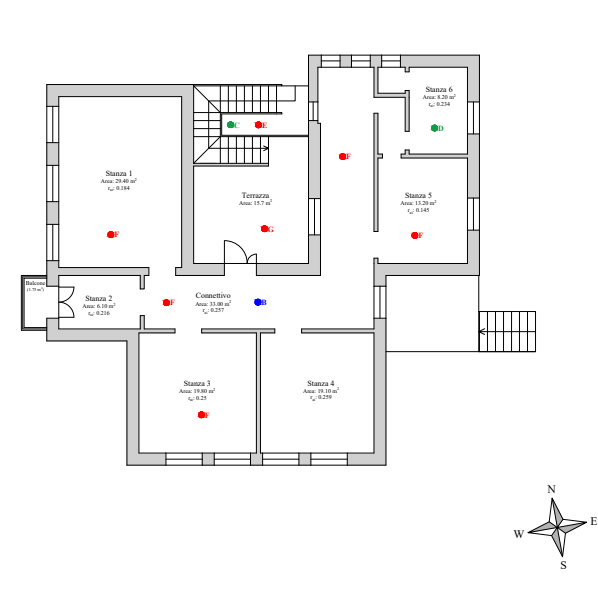
CRITICITÀ PIANO PRIMO - STATO DI FATTO

- C** - Il piano primo, per la presenza di una scala, risulta completamente non accessibile a persone con ridotta o impedita capacità motoria. Non ci sono ascensori che salgano fino a tale piano.

- D** - La Stanza 6, anche qualora il primo piano fosse accessibile, non sarebbe comunque accessibile per via delle porte che vi conducono (larghe solamente 60 cm) e dei raggi di curvatura troppo stretti.

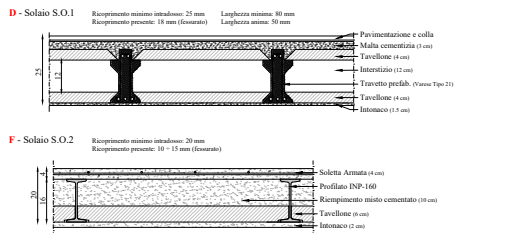
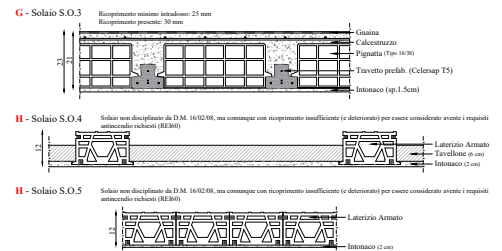
CRITICITÀ PREVENZIONE INCENDI: PARTICOLARE SOLAI

- H** - Anche i Solai S.O.4 e S.O.5 (solai di sottotetto, non raffigurati nelle piante della presente Tavola) non sono dotati dei requisiti REI 60 che la norma richiede.
