MESSA IN SICUREZZA DI VIA L'ESTAQUE IN LOCALITÀ FOSSATO, MEDIANTE CONSOLIDAMENTO DEL VERSANTE A VALLE DI UN TRATTO DI VIABILITÀ SOGGETTO A MOVIMENTO FRANOSO

PROGETTO DEFINITIVO

Relazione Specialistica Geologica

RELAZIONE GEOLOGICA

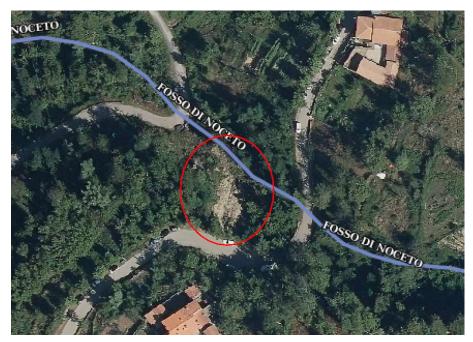
Morfologicamente l'area dissestata corrisponde alla pendice, in sinistra idrografica, che delimita un vallecola incisa dal corso d'acqua del torrente Noceto, riconosciuto ufficialmente nel reticolo idrografico dalla LR 79/2012 aggiornata con DCR 81/2021 (vedi anche l'illustrazione seguente con evidenziata l'area franata in studio).

Il versante presenta pendenze notevoli anche del 50-60% e risulta coperto da vegetazione arborea, ad eccezione della parte dissestata dove è ricrescita una vegetazione arbustiva.

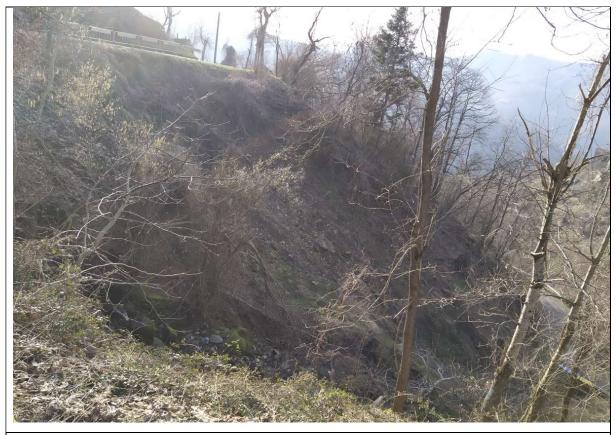
Foto 1 - Corpo di frana

Il movimento franoso ha avuto origine a Maggio del 2019 a seguito di condizioni meteoriche anomale. I tecnici del comune riportano infatti un'abbondante precipitazione nevosa fuori stagione seguita da intense precipitazioni piovose. L'insieme di questi due fenomeni ha molto probabilmente saturato gli strati più superficiali che in seguito si sono movimentati dando origine al movimento franoso. Il movimento è stato piuttosto repentino ed ha interessato un settore specifico del pendio causando l'asportazione della coltre vegetale (vedi foto seguente e figure 7-a, 7-b).

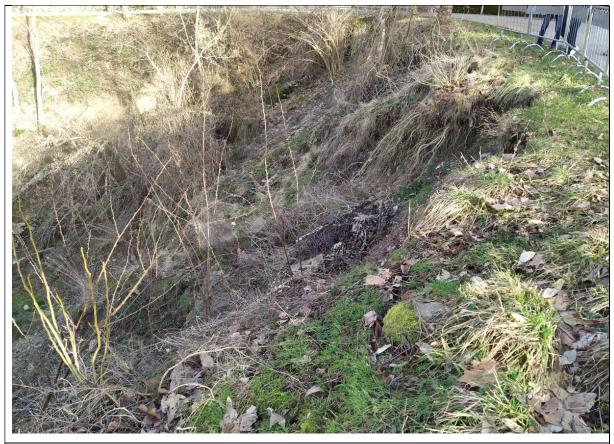
Foto 2 - Corona di frana.

La corona della frana ha andamento frastagliato e si sviluppa sulla pendice immediatamente a valle della banchina stradale (vedi anche la foto 2) . Sia la banchina che la viabilità non mostrano segni di dissesto (foto 3). La scarpata di frana ha altezza indicativa di circa 2 metri e presenta alcuni scoscendimenti.

Dal rilievo di superficie la tipologia di dissesto sembrerebbe ricondursi ad una frana rotazionale (al coronamento) con evoluzione traslativa verso valle. Si presume che l'innesco sia da monte con trascinamento verso valle del detrito; la superficie di scorrimento dell'ordine di qualche metro di profondità .

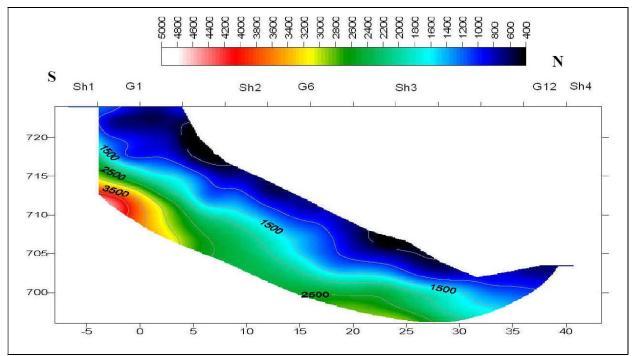
"Un primo orizzonte con velocità di propagazione delle onde p fino a 700-900 m/s con spessore massimo varabile da 4 a 8-10m interpretabile come depositi copertura alterazione; lo spessore di questo livello si mostra molto diverso tra la parte alta dello stendimento dove si trova la strada e gli spessori sono massimi. È riconoscibile un secondo orizzonte con velocità delle onde p fino a 1500-1700 m/s con spessore massimo investigato di circa 5 m; questo orizzonte è interpretabile come substrato alterato / detrito addensato. Il terzo orizzonte con velocità maggiori è interpretabile come substrato poco alterato; è significativo notare come il substrato sia riconosciuto solo nel tratto iniziale dello stendimento e sembri approfondirsi nel tratto finale."

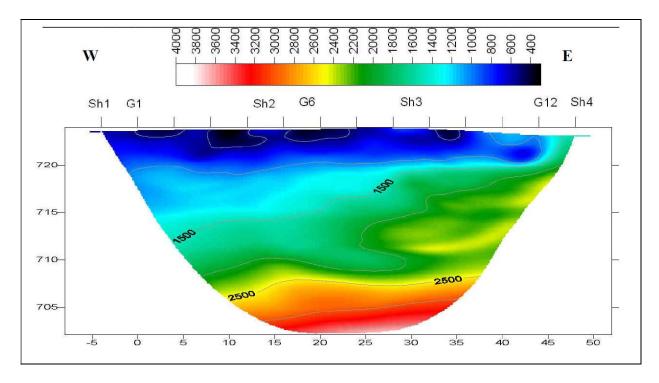
Anche il secondo stendimento ha rilevato 3 strati principali:

"Un primo orizzonte con velocità di propagazione delle onde p fino a 700-900 m/s con spessore massimo varabile da 4 a 10-12m interpretabile come depositi copertura alterazione; lo spessore di questo livello si mostra massimo nel tratto iniziale dello stendimento. È riconoscibile un secondo orizzonte con velocità delle onde p fino a 1500-1700 m/s con spessore massimo investigato di circa 5 m nel primo tratto dello stendimento e con spessore maggiore 8-12 m nel tratto finale; questo orizzonte è interpretabile come substrato alterato / detrito addensato. Il terzo orizzonte con velocità maggiori è interpretabile come substrato poco alterato."

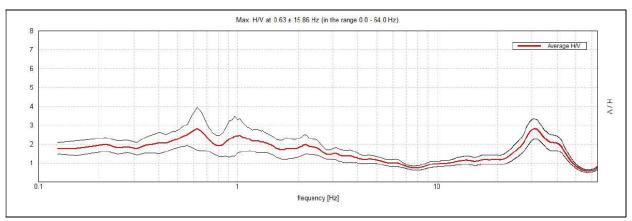
Dai risultati dell'indagine HVSR risulta (vedi anche la relazione) nella misura n.1 picco con frequenza 32 Hz e ampiezza 2.8.

L'analisi tramite sistema HVSR ha evidenziato un picco alla frequenza 32 Hz e ampiezza 2.8.

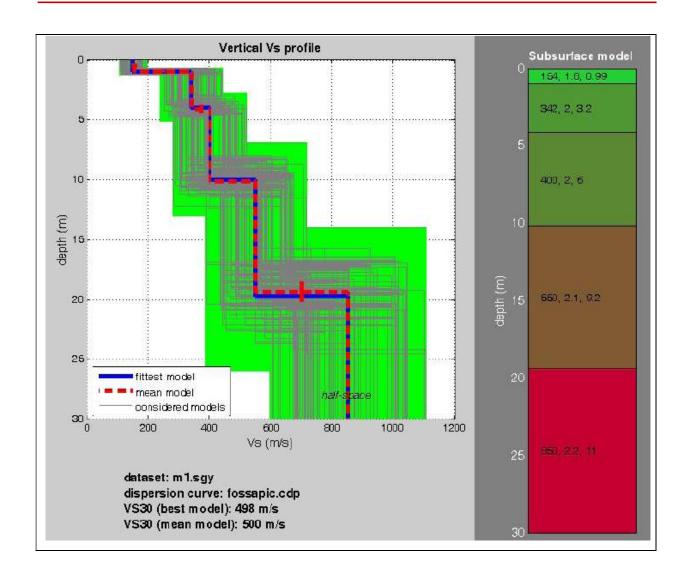
Dall'analisi congiunta dell'analisi HVSR e dell'analisi MASW deriva un modello sismo stratigrafico delle onde Vs con progressivo aumento delle velocità con la profondità (vedi anche l'illustrazione alla pagina seguente). Gli incrementi più significativi risultano a circa 10 metri (passaggio al substrato alterato?) e a 20 metri, quest'ultimo con raggiungimento delle velocità maggiori di 800 m/s (substrato a consistenza lapidea?).

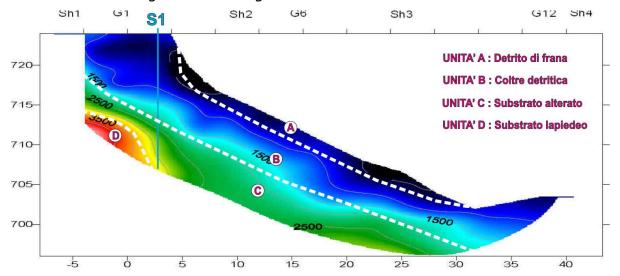
La sezione stratigrafica con evidenziato il modello sopra ricostruito è riportata nell'illustrazione seguente ed in fig. 10.

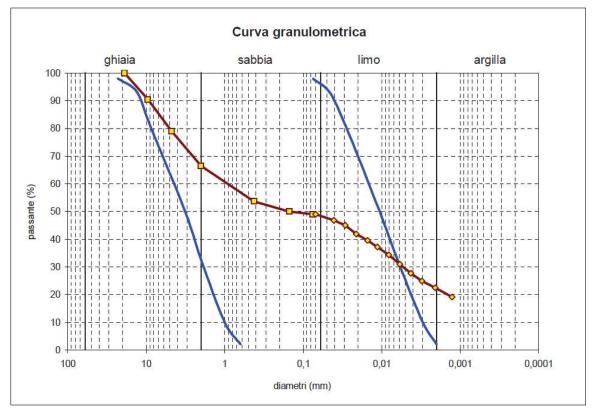
Dal certificato di laboratorio risulta il seguente grafico:

Vi è una percentuale rilevante (circa 30%) che ricade esternamente al fuso di possibile liquefazione e pertanto si esclude tale verifica.

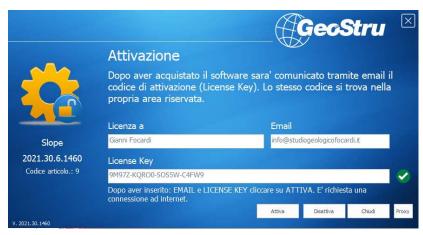
Per la verifica è stato utilizzato il software "slope" prodotto dalla "Geostru software" con la seguente licenza d'uso:

Slope è un programma per l'analisi di stabilità dei pendii in terra con i metodi dell'Equilibrio Limite (Fellenius, Bishop, Janbu, Bell, Sarma, Spencer, Morgenstern e Price) e il metodo DEM (Elementi Distinti).

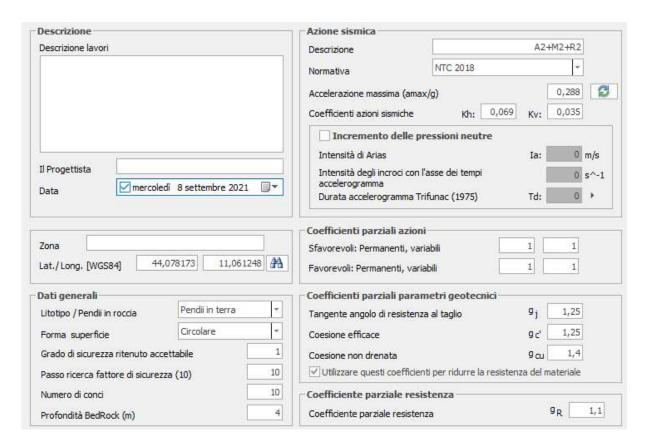
I dati generali di imput per la verifica sono pertanto riassunti nella schermata seguente:

A chiarimento, il dato riportato nel "Grado di sicurezza ritenuto accettabile" che appare nella precedente immagine non ha alcun influenza numerica sul calcolo. In base al valore inserito il software evidenzierà nei diversi report (grafici e di testo) le superfici con fattore di sicurezza inferiori al valore imposto. Ossia, trattasi di un indicatore del livello di sicurezza che l'utente vuole mantenere in riferimento allo stato limite che sta verificando.

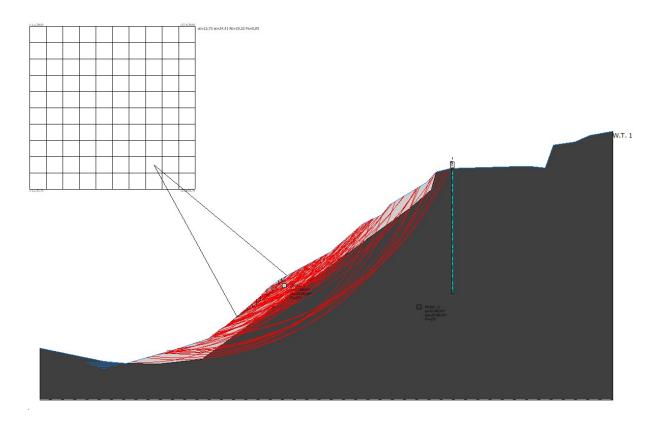
Il risultato grafico è riassunto nella schermata seguente:

Lo strato in grigio chiaro rappresenta in maniera schematica la coltre franata (unità A), mentre lo strato sottostante grigio scuro la coltre detritica/substrato alterato (unità B+C).

Le pessime condizioni al contorno (condizioni dinamiche, parametri ridotti, terreno saturo) determinano le condizioni di instabilità del versante ma la palificata posta a salvaguardia della strada evita effettivamente conseguenze sulla viabilità.

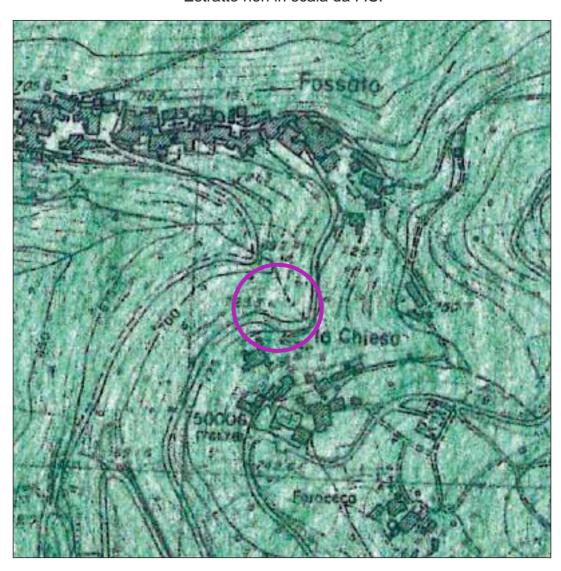
Fig. 6 - Carta Idrogeologica

Estratto non in scala da P.S.

Fig.6: Carta Idrogeologica;

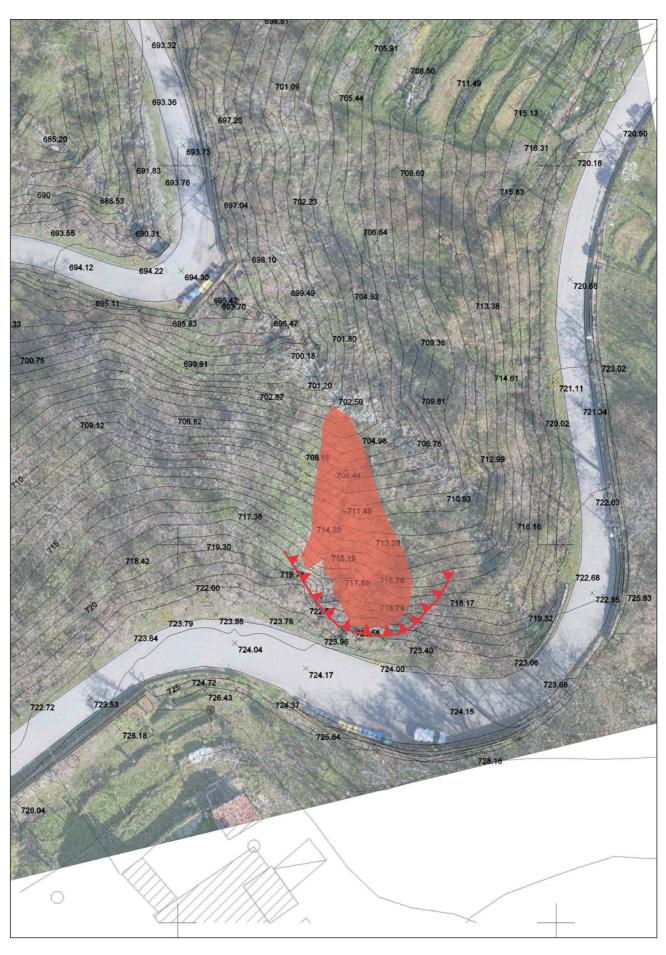
Fig. 8 - Ubicazione Indagini

da rilievo plano-altimetrico

L'ubicazione delle indagini è riportata in Figura 7.

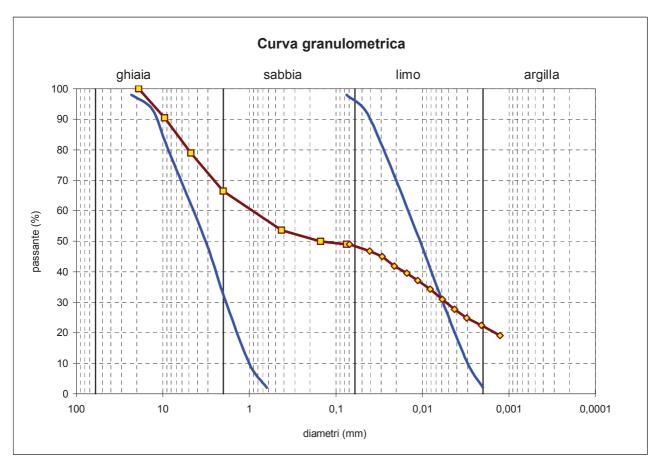
CURVA GRANULOMETRICA

Ciottoli	(> 60mm)	%	0
Ghiaia	(60 - 2 mm)	%	34
Sabbia	(2 - 0,060 mm)	%	18
Limo	(0,060-0,002 mm)	%	26
Argilla	(< 0,002 mm)	%	22

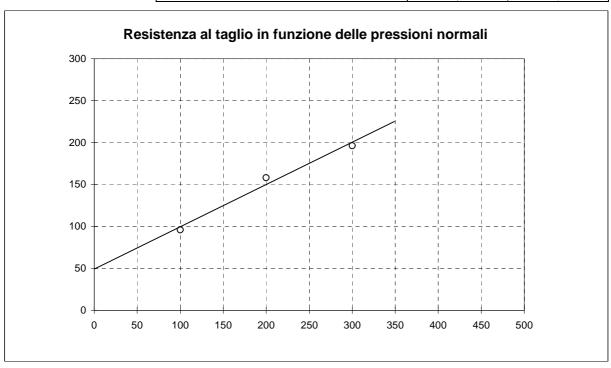
Prova numero	1	2	3	
Pressione normale kPa	100	200	300	
Resistenza al taglio kPa	96	158	196	
Deformazione a rottura mm	6,62	5,70	6,42

Coesione = 49 kPa

Angolo di attrito interno 27°

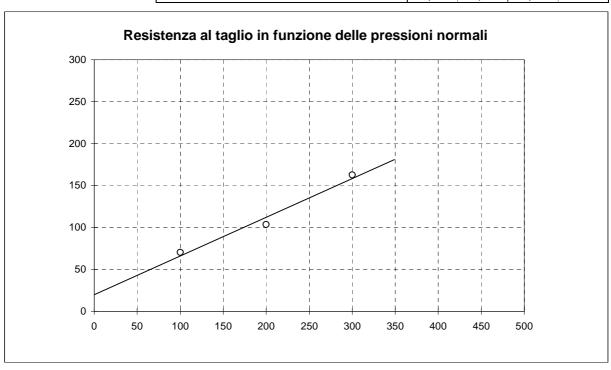
Prova numero	1	2	3	
Pressione normale kPa	100	200	300	
Resistenza al taglio kPa	70	103	162	
Deformazione a rottura mm	6,46	4,30	4,30

Coesione = 20 kPa

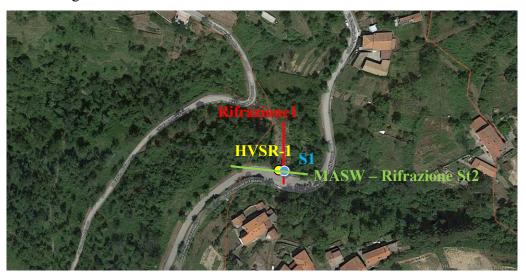
Fig - 2 – Ubicazione delle indagini realizzate

L'area in esame si trova nel Comune di Cantagallo (PO) località Fossato. La Figura 2 riporta un'immagine recante l'ubicazione dello stendimento realizzato.

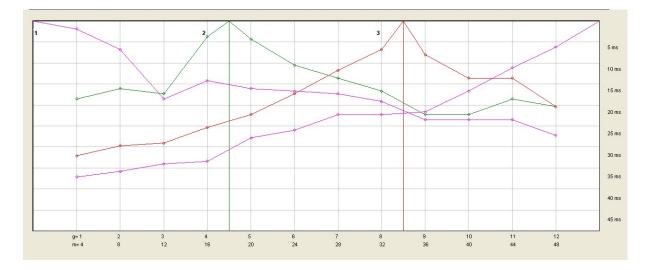
Figura 2 - Dromocrone stendimento St1 onde p.

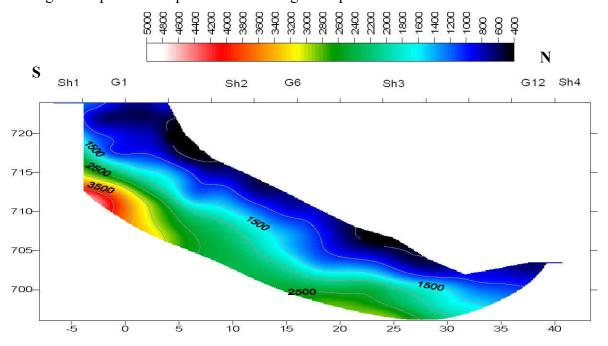
Figura 3 - Tomografia stendimento 1 onde p (distanze e profondità in m).

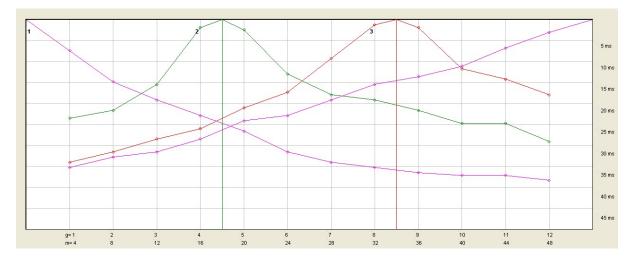
Figura 2 - Dromocrone stendimento St1 onde p.

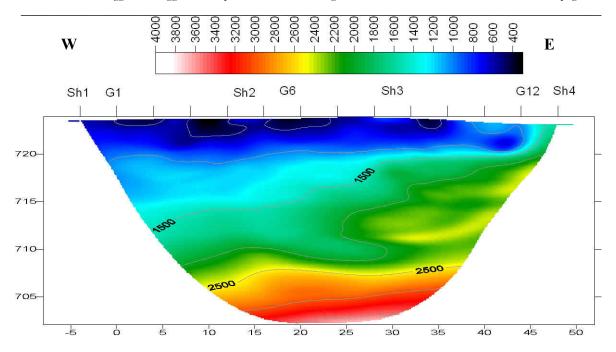
Figura 3 - Tomografia stendimento 1 onde p (distanze e profondità in m).

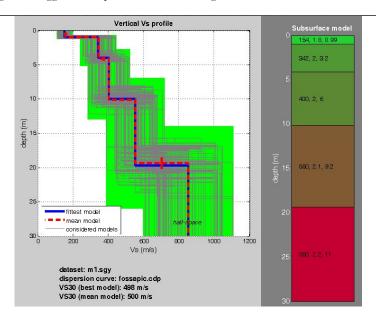
Figura 6 – Andamento della velocità Vs con la profondità

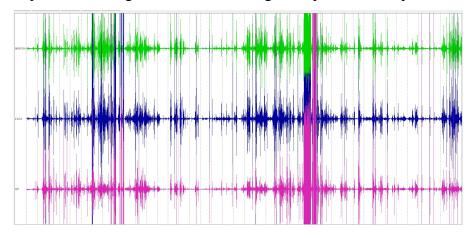
Fig. 7 - Andamento delle registrazioni delle tre componenti di microtremore nei punti di misura

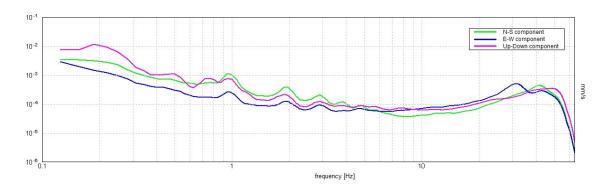
Fig. 8 - Andamento degli spettri f-v/f nelle tre componenti nei punti di misura.

Da segnale misurato è possibile per ogni componente ottenete lo spettro di risposta frequenza contro velocità su frequenza sintetizzato per le tre componenti nella figura 8

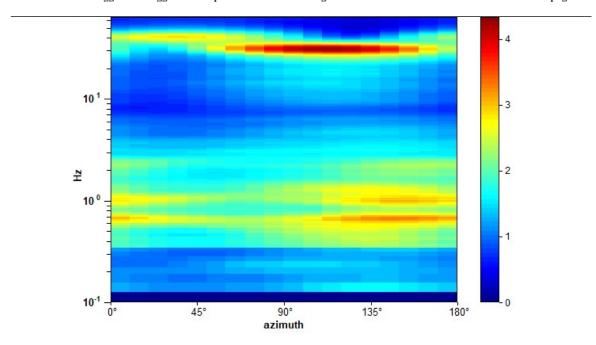
Fig. 9 - Andamento del rapporto H/V in un diagramma Azimuth - Frequenza La figura 10 riporta L'andamento del rapporto H/V in funzione della Frequenza.

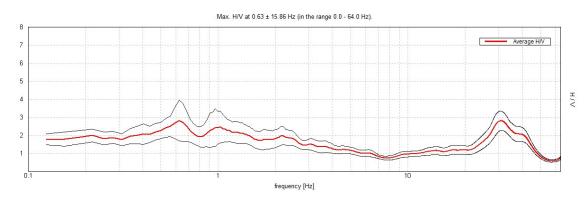
Fig. 10 - Andamento del rapporto H/V alle varie frequenze nei punti di misura In letteratura si ritengono significativi picchi con ampiezza maggiore di 2, dall'analisi della direzionalità del segnale, ottenuta confrontando la componente verticale e le due componenti orizzontali separate (Figura 4 e 9), si vede che nella misura 1 è presente un evidente picco con frequenza 32 Hz. e ampiezza 2.8.
