MESSA IN SICUREZZA
DI UN TRATTO DI VIA PERTUGIATA
NEL COMUNE DI CANTAGALLO (PO)

***RELAZIONE GEOLOGICA E
GEOLOGICO TECNICA***

Pistoia, 11 novembre 2022

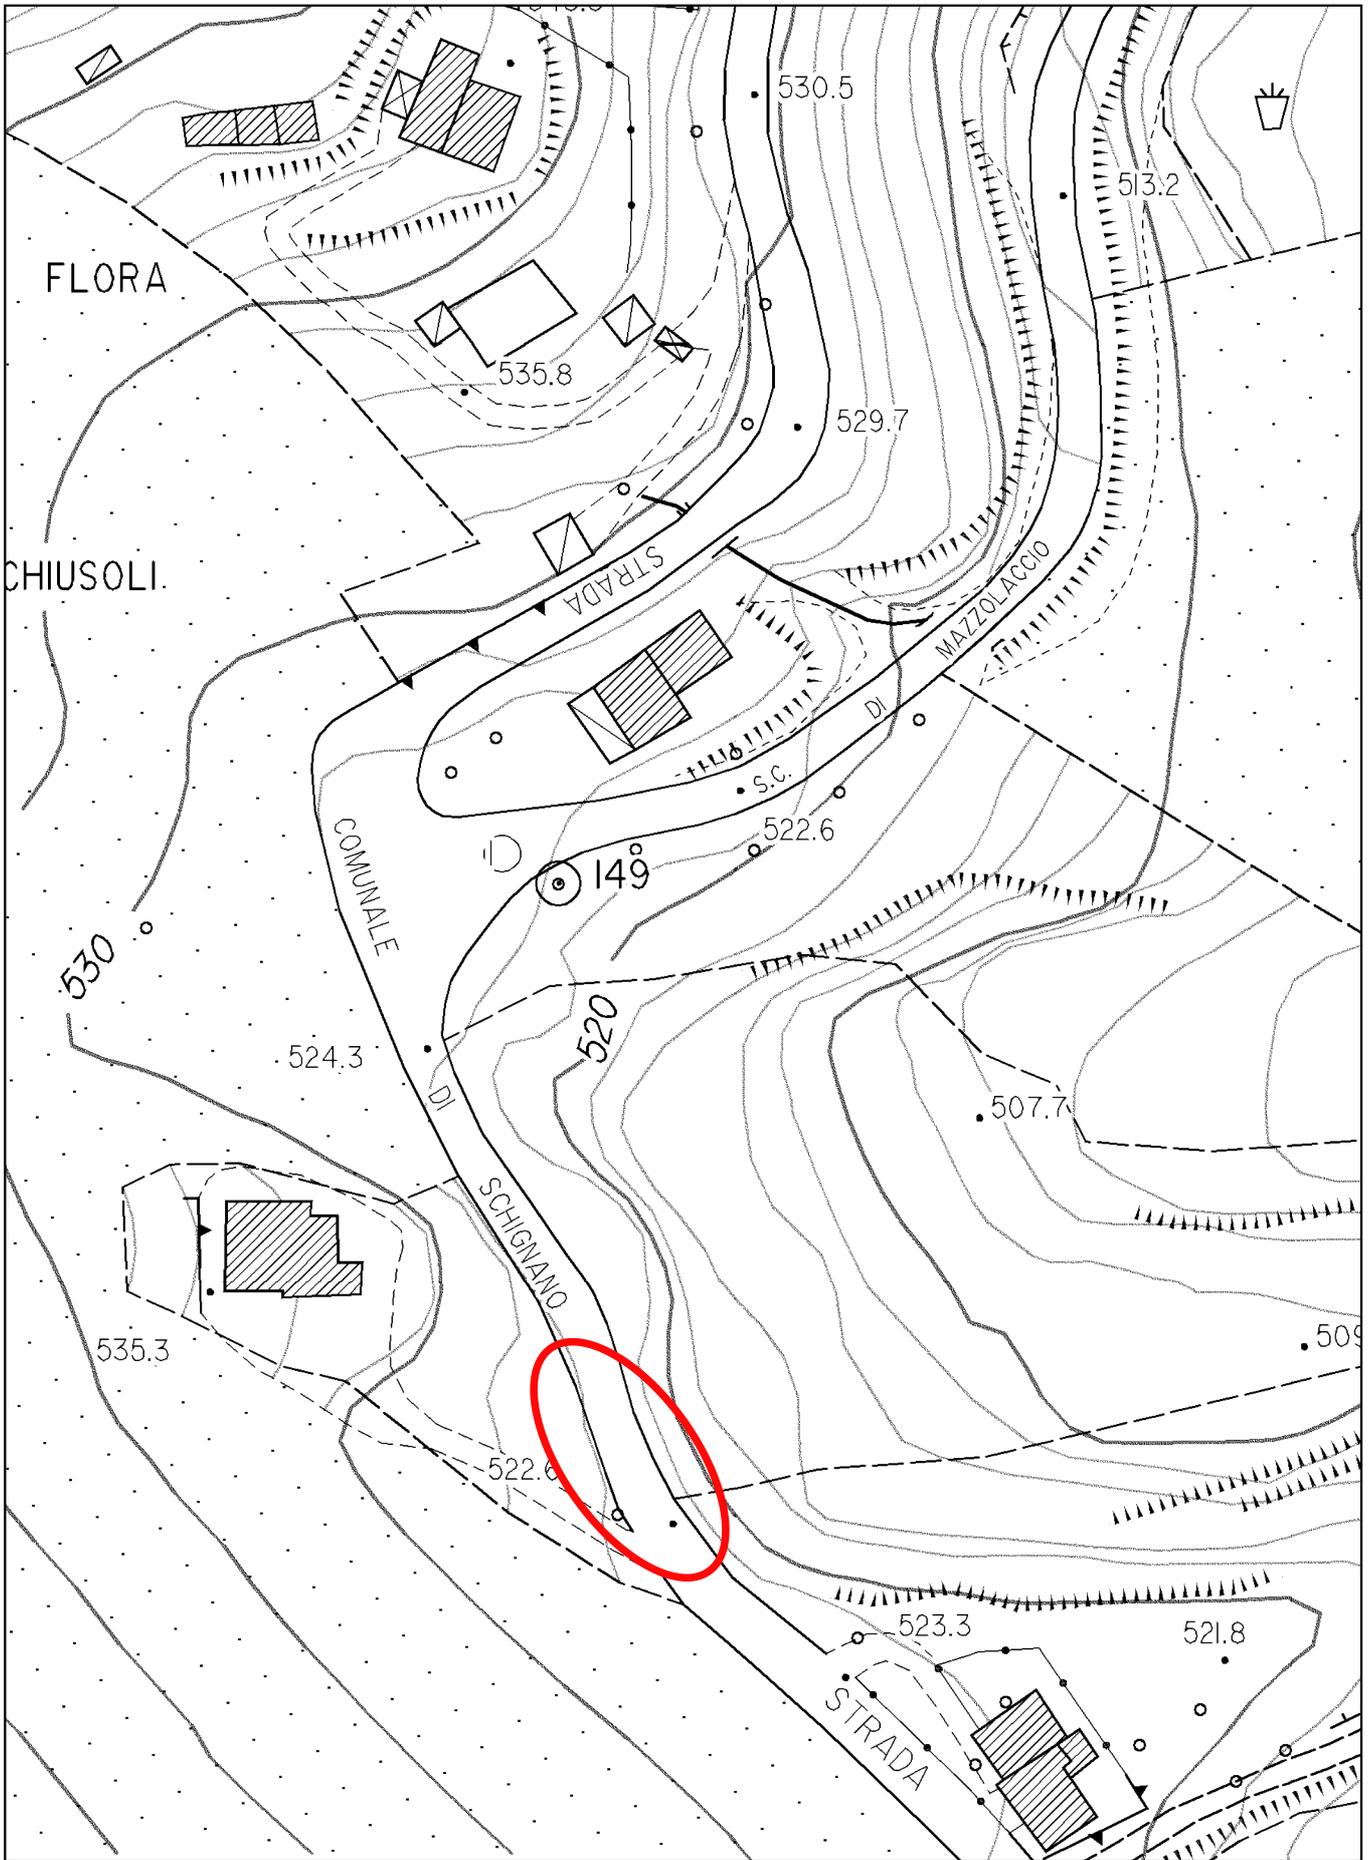
Figura 2
Area di intervento
Scala 1:1.000

L'area di intervento è situata in corrispondenza della strada comunale di Schignano, in zona collinare, in corrispondenza di un versante caratterizzato da una pendenza media dell'ordine del 30%. Il pendio risulta caratterizzato dalla presenza di due impluvi di cui uno, senza nome, in corrispondenza della porzione di viabilità oggetto di intervento.

In Figura 1 e 2 è riportata, a diverse scale, l'area di intervento.

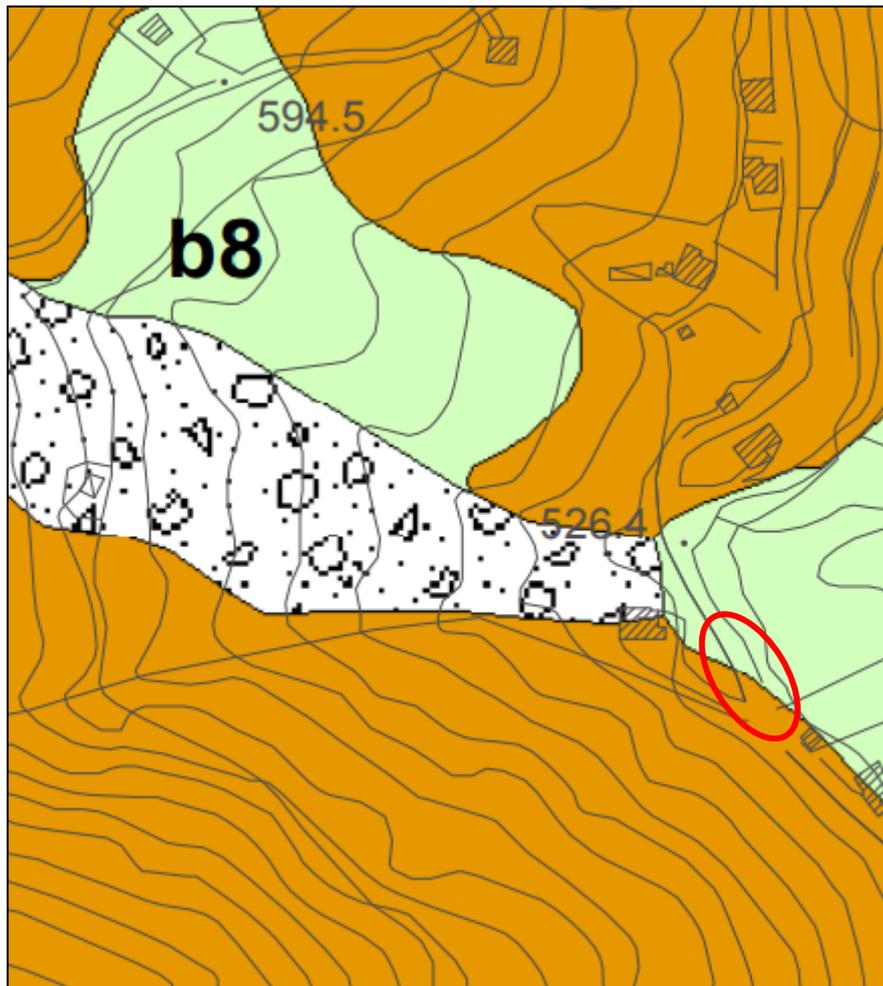
Figura 3
Carta geologica
Estratto della Carta geologica allegata al Piano Strutturale

- deposito detritico di versante, posto a monte della viabilità e pertanto non oggetto di interesse;
- deposito eluvio colluviale, in corrispondenza della maggior parte della zona oggetto dei lavori. Si tratta di terreni costituiti da elementi eterometrici in abbondante matrice sabbioso-limosa, derivanti dall'alterazione del substrato ed accumulati in posto o dopo breve trasporto per ruscellamento o per gravità;
- arenarie del Monte Falterona – Membro arenaceo pelitico (FAL2), che costituiscono il substrato dell'area e presenti in una porzione marginale dell'area di interesse. Sono rappresentate da torbiditi arenaceo-pelitiche, con prevalenza arenacea, in strati molto spessi e in banchi. Le arenarie sono grossolane e talora alla base dei banchi sono presenti brecciole costituite da calcari micritici, siltiti ed argilliti.

Deposito detritico di versante (a)
-

Deposito eluvio-colluviale (b8)
-

Arenarie del M. Falterona - Membro arenaceo-pelitico (FAL2)

La carta geologica allegata al Piano Strutturale del Comune di Cantagallo, di cui un estratto è riportato in Figura 3, riporta la presenza di:

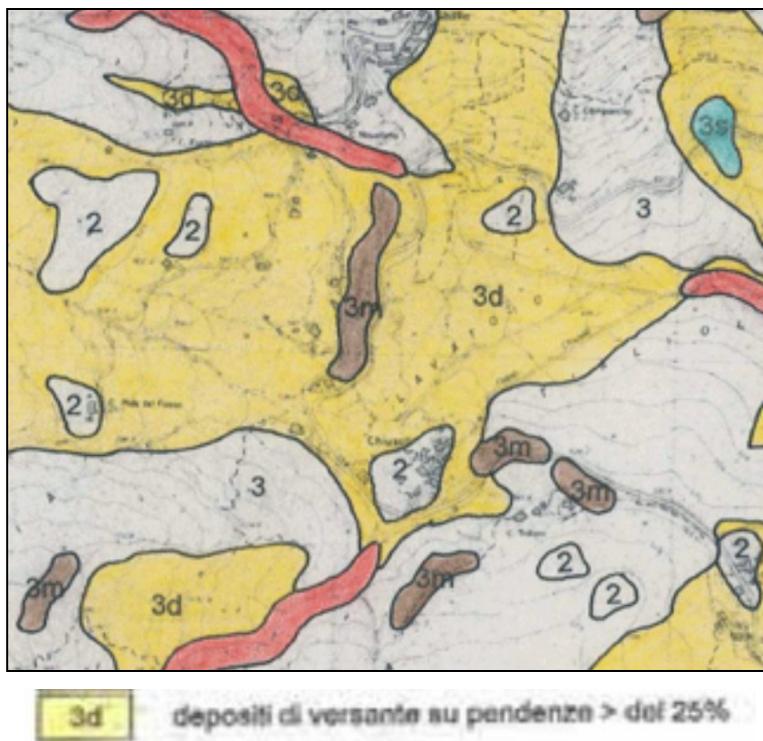
Figura 4
Estratto della carta di pericolosità geomorfologica allegata al PS 2002

Nelle carte di pericolosità geomorfologica allegate al Piano Strutturale dell'anno 2002 l'area oggetto di intervento risulta classificata in Classe 3d (depositi di versante su pendenza >25%, vedi Figura 4); si osserva che i poligoni derivanti dai litotipi geologici differiscono rispetto a quanto riportato nell'aggiornamento del quadro conoscitivo al PS dell'anno 2018.

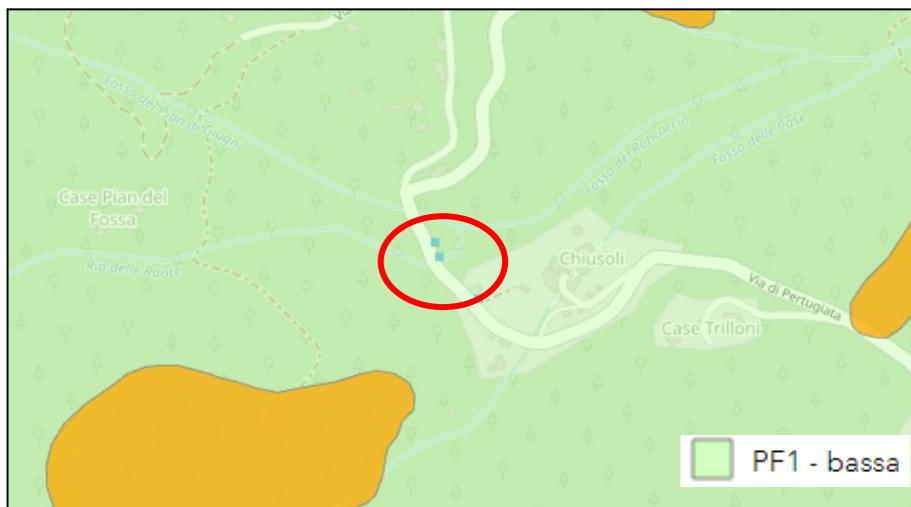
Figura 5
Estratto della Carta di pericolosità geologica allegata al PAI

Per quanto riguarda il Piano per l’Assetto Idrogeologico (PAI) dell’Autorità di Distretto Appennino Settentrionale, la zona in ricade in classe PF1 per quanto riguarda il rischio da frana (aree con propensione al dissesto bassa), come mostrato in Figura 5.

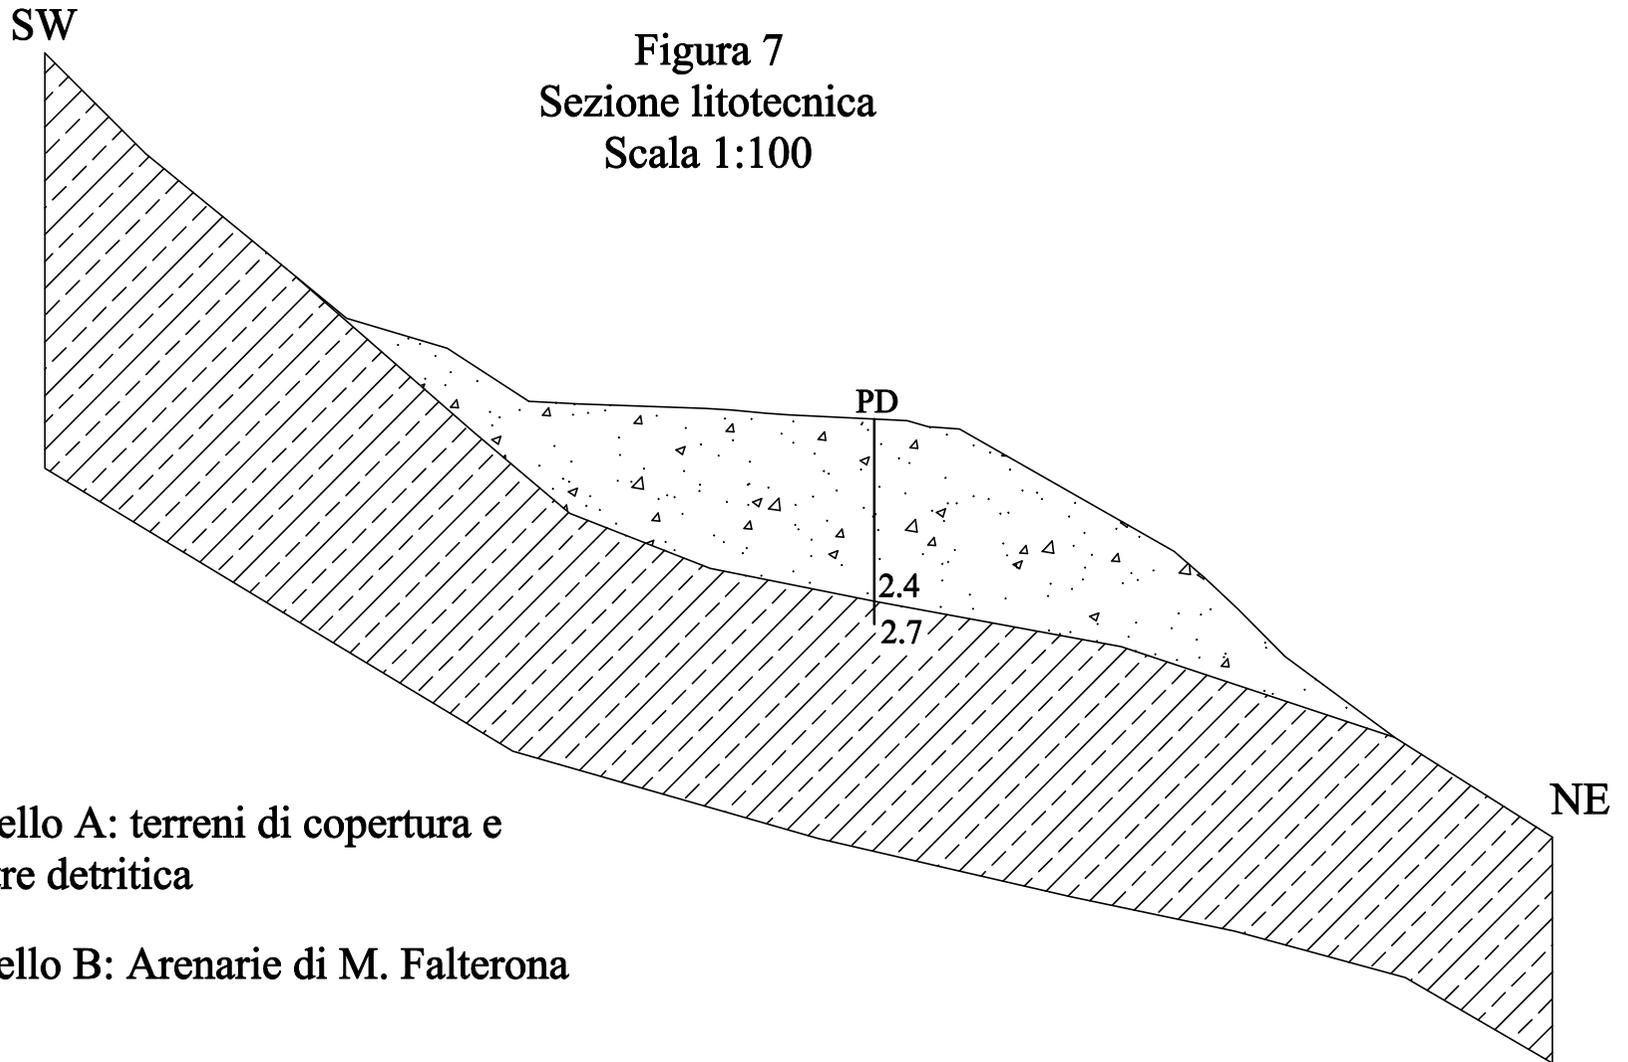
Figura 7
Sezione litotecnica
Scala 1:100

Livello A: terreni di copertura e coltre detritica

Livello B: Arenarie di M. Falterona

<i>Livello</i>	<i>Peso di volume γ (t/mc)</i>	<i>Coesione efficace c' (kg/cmq)</i>	<i>Angolo di attrito interno ϕ' (°)</i>
A	1.8	0	32
B	2.4	1.0	45

La ricostruzione stratigrafica del sottosuolo è schematizzata nella sezione di Figura 7, realizzata lungo la traccia riportata in Figura 6.

- **Livello A**, 0,0 – 2,4 m: massicciata stradale e coltre detritica;
- **Livello B**, 2,4 – 2,7 m: substrato roccioso costituito da arenarie del M. Falterona.

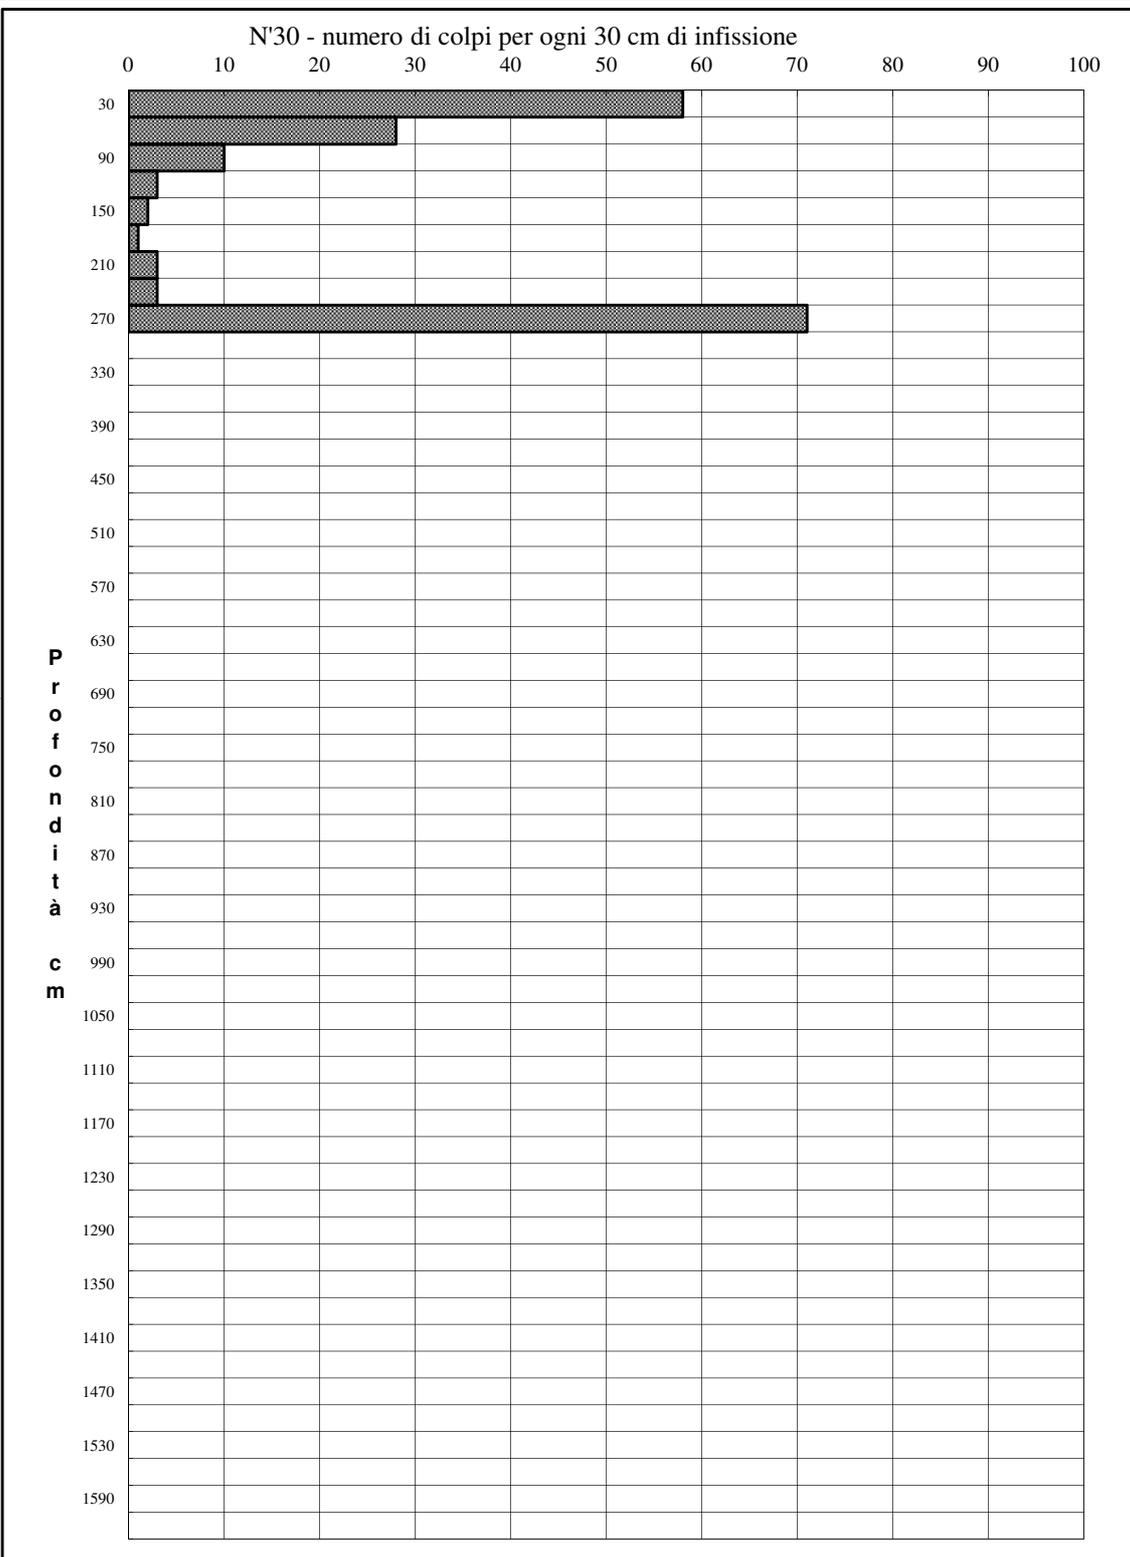
Prova penetrometrica dinamica (S.C.P.T.) N° **1**

Penetrometro dinamico superpesante tipo Meardi - AGI

Maglio 73 Kg - Volata 75 cm

PROF.	N°30	Nspt
0	58	101,8
30	28	49,1
60	10	17,5
90	3	5,3
120	2	3,5
150	1	1,8
180	3	5,3
210	3	5,3
240	71	124,6
270	0	0,0
300	0	0,0
330	0	0,0
360	0	0,0
390	0	0,0
420	0	0,0
450	0	0,0
480	0	0,0
510	0	0,0
540	0	0,0
570	0	0,0
600	0	0,0
630	0	0,0
660	0	0,0
690	0	0,0
720	0	0,0
750	0	0,0
780	0	0,0
810	0	0,0
840	0	0,0
870	0	0,0
900	0	0,0
930	0	0,0
960	0	0,0
990	0	0,0
1020	0	0,0
1050	0	0,0
1080	0	0,0
1110	0	0,0
1140	0	0,0
1170	0	0,0
1200	0	0,0
1230	0	0,0
1260	0	0,0
1290	0	0,0
1320	0	0,0
1350	0	0,0
1380	0	0,0
1410	0	0,0
1440	0	0,0
1470	0	0,0
1500	0	0,0
1530	0	0,0
1560	0	0,0
1590	0	0,0

Prova eseguita con penetrometro Pagani TG 73 - 100 KN 6 x 6

La prova è stata realizzata il giorno 8 ottobre 2022 e ha fornito rifiuto alla profondità di 2.7 m; in Appendice è riportato il relativo report.

- 0,0 – 2,4 m: massicciata stradale e coltre detritica;
- 2,4 – 2,7 m: substrato roccioso costituito da arenarie del M. Falterona.
