OPERE DI BONIFICA PER LA MITIGAZIONE DEL RISCHIO SU VERSANTE SOGGETTO A FRANA IN LOCALITA' "CASE DI SOTTO - MIGLIANA"

**STUDIO GEOLOGICO:
Monitoraggio piezometrico ed
inclinometrico automatico**

Sistema di Monitoraggio della frana di Migliana, località Case di Sotto, Comune di Cantagallo (PO)

RAPPORTO FINALE

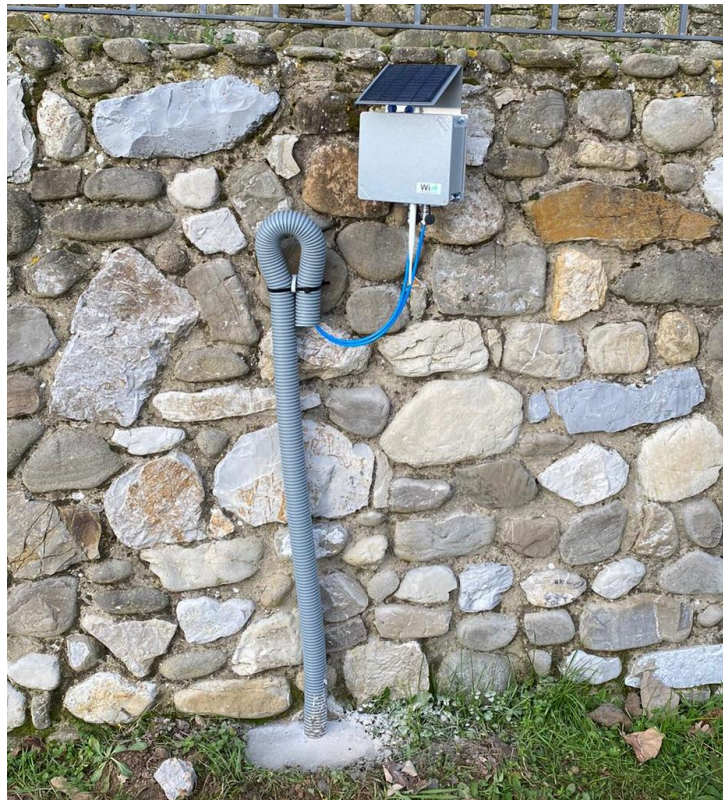
Figura 3 – Nodo coordinatore (datalogger wifi) dotato di modem GPRS per il trasferimento dei dati on line e di pannello solare per la ricarica delle batterie che alimentano il nodo ed i sensori connessi ad esso via cavo.

In Figura 3 viene mostrato uno dei 2 nodi coordinatori con la funzionalità di datalogger wifi a cui sono connessi via cavo i sensori di monitoraggio.

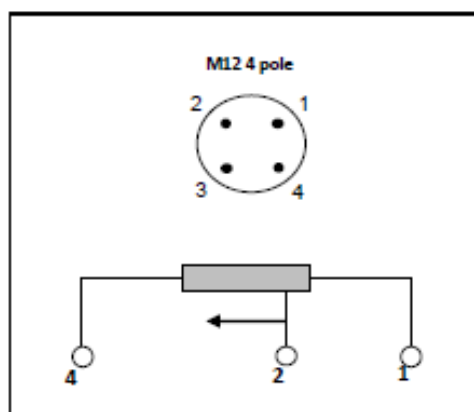
CERTIFICATO DI COLLAUDO (Test Certificate): FESSURIMETRO ELETTRICO (Electrical Crackmeter)**CARATTERISTICHE TECNICHE (Technical Specification)**

Modello (Model):	MGE-368
Tipo di installazione (Installation type):	every type of environments
Tipo di sensore (Sensor):	potenziometrico (potentiometric)
Campo di misura (Range):	50 mm
Quantità fornite (Supply Quantity):	4
Numero seriale (Serial Number):	da 200803 a 200806
Tensione di alimentazione (Power Supply):	2-24 Vdc
Segnale in uscita (Output Signal):	tensione (voltage)
Linearità (Linearity):	< 0,1 %FS
Risoluzione (Resolution):	related to the reading system
Accuratezza (Accuracy):	< 0,1 %FS
Ripetibilità (Repeatability):	0,01 mm
Temp. di esercizio (Operating Temperature):	-20...+80 °C
Materiale (Material):	acciaio inox (stainless steel)
Diametro (Diameter):	29 mm
Lunghezza (Length):	270-320 mm
Classe di protezione (Protection Class):	IP68
Ingresso cavo (Cable Entry):	connettore (connector)
Tipo di connettore (Protection Class):	M12 4 poli (M12 4 pole)

M12 4 pole	colore (colour)
Alimentazione (power V+)	pin 1	rosso (red)
Segnale (signal)	pin 2	bianco (white)
-	pin 3	-
GND	pin 4	nero (black)

Figura 6 – Scheda tecnica e certificato di collaudo per i fessurimetri elettrici.

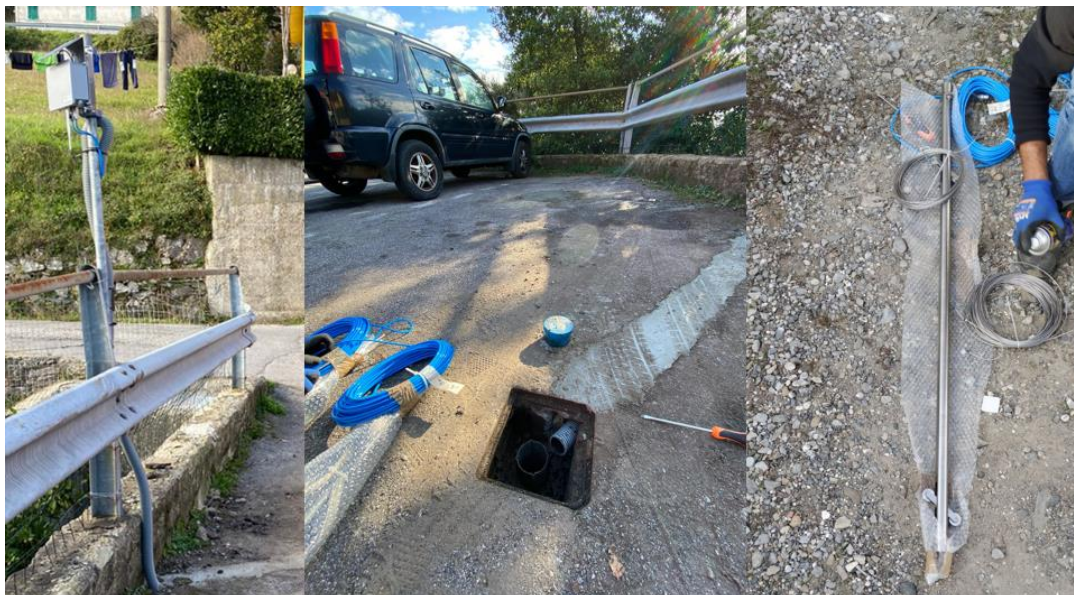
Figura 9 – Foto della centralina wifi e della sonda inclinometrica installata in corrispondenza del foro di sondaggio I1.

Nelle vicinanze di ciascun foro di sondaggio sono state installate le centraline wi-fi e connesse via cavo ai sensori inseriti all'interno del foro, come mostrato in Figura 9.

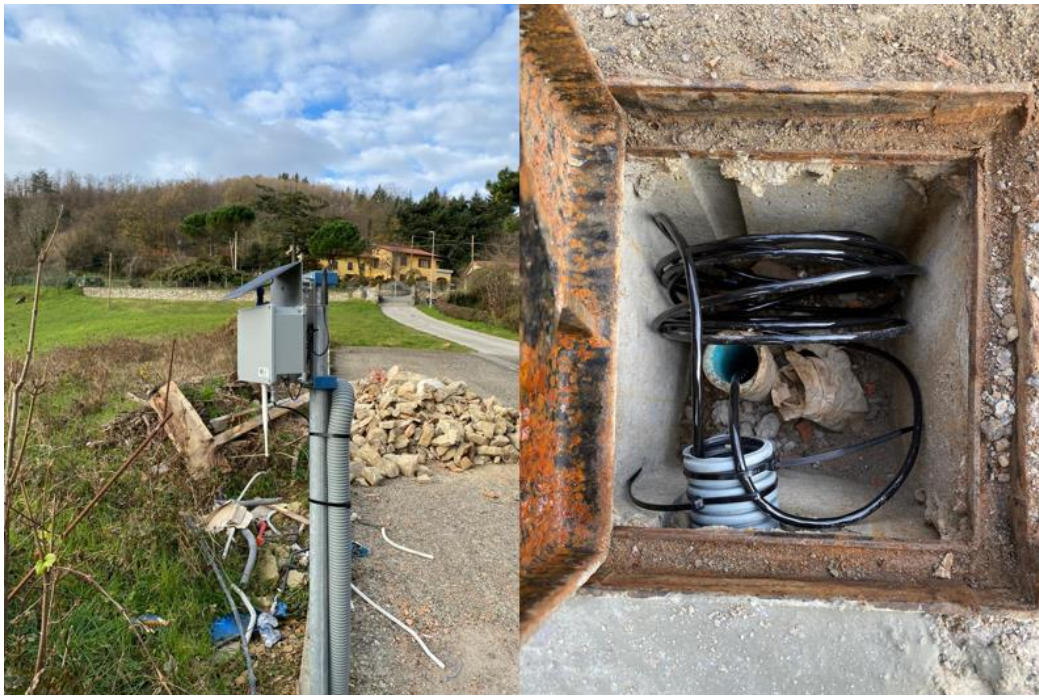
Figura 11 - A destra sensore piezometrico installato nel sondaggio P2 e del relativo nodo (a sinistra).

La rete di monitoraggio include un totale di n. 8 sensori piezometri. Anche in questo caso per 2 degli 8 piezometri sono stati utilizzati fori di sondaggi preesistenti, realizzati nell'ambito delle indagini e del monitoraggio messo in opera nel 2018 dalla dott.ssa geol. Polverosi, mentre per gli altri 6 sono stati utilizzati sondaggi di nuova realizzazione (Figura 11 e Figura 12).

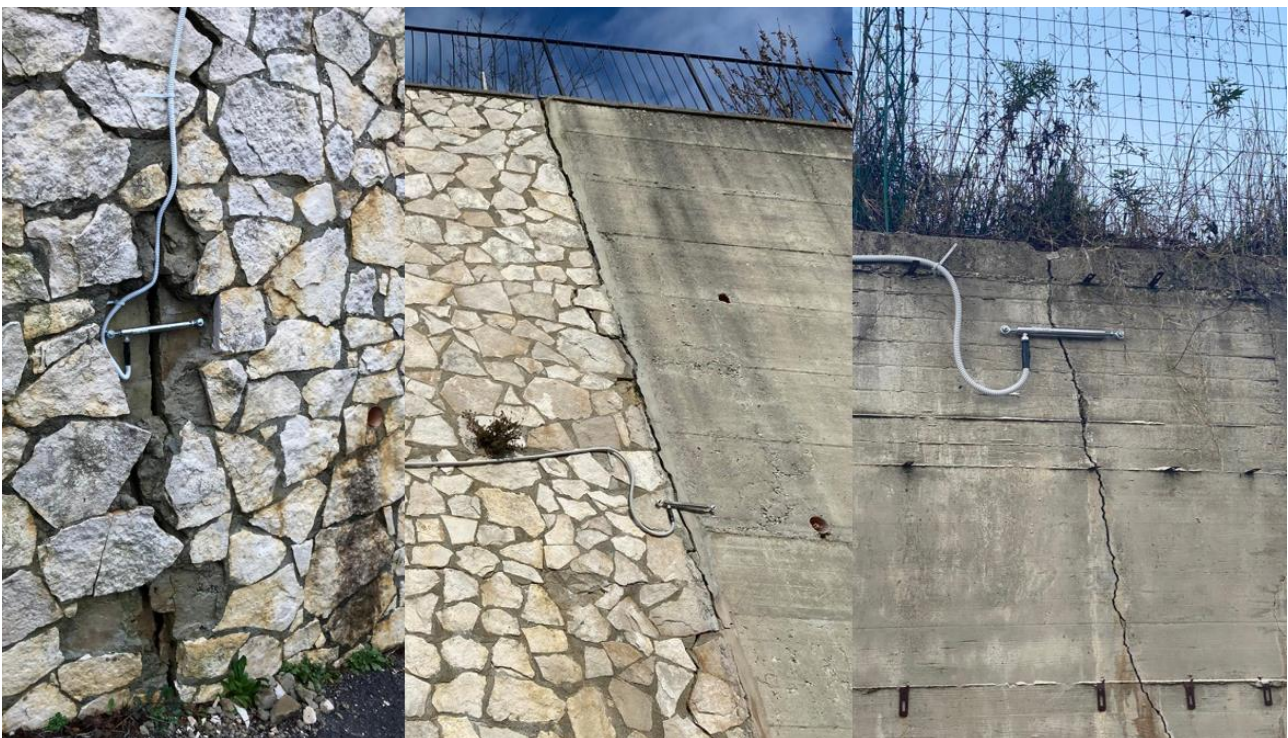
Figura 14 – Fessurimetri installati sulle fratture presenti sui muri di contenimento nell'intorno del sondaggio I3 (prime due foto da sinistra) ed I2 (foto sulla destra).

Nello specifico sono stati installati 3 fessurimetri (Figura 14), secondo le specifiche sotto riportate e localizzati come mostrato in Figura 13:

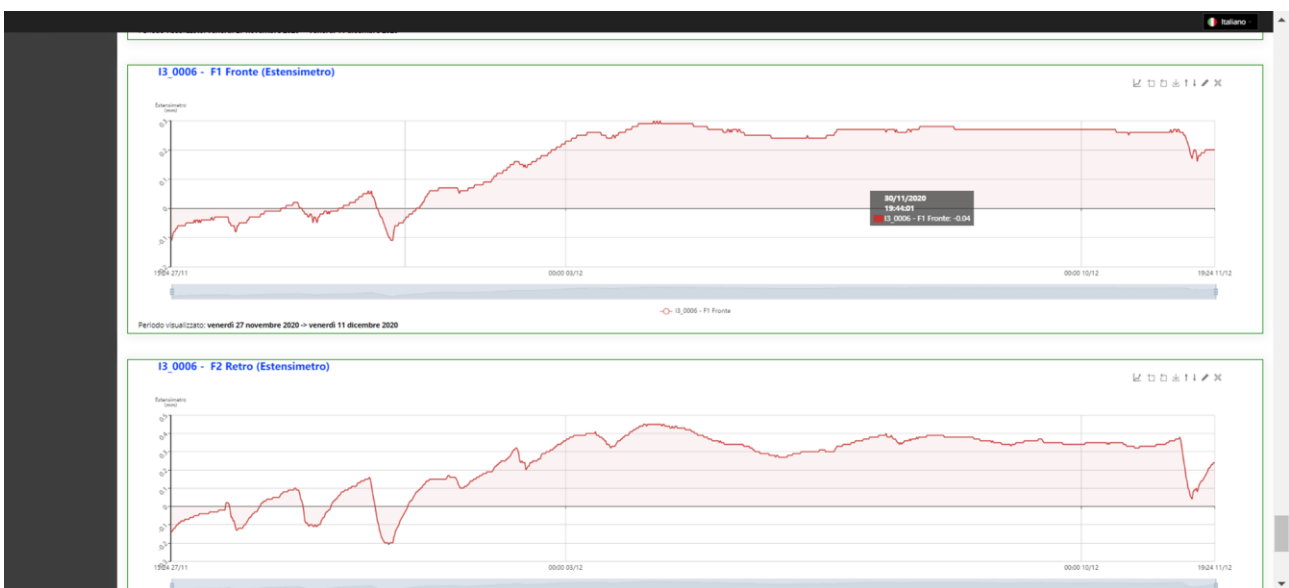
Figura 17 – Screenshot con esempio di grafici del sistema di monitoraggio.

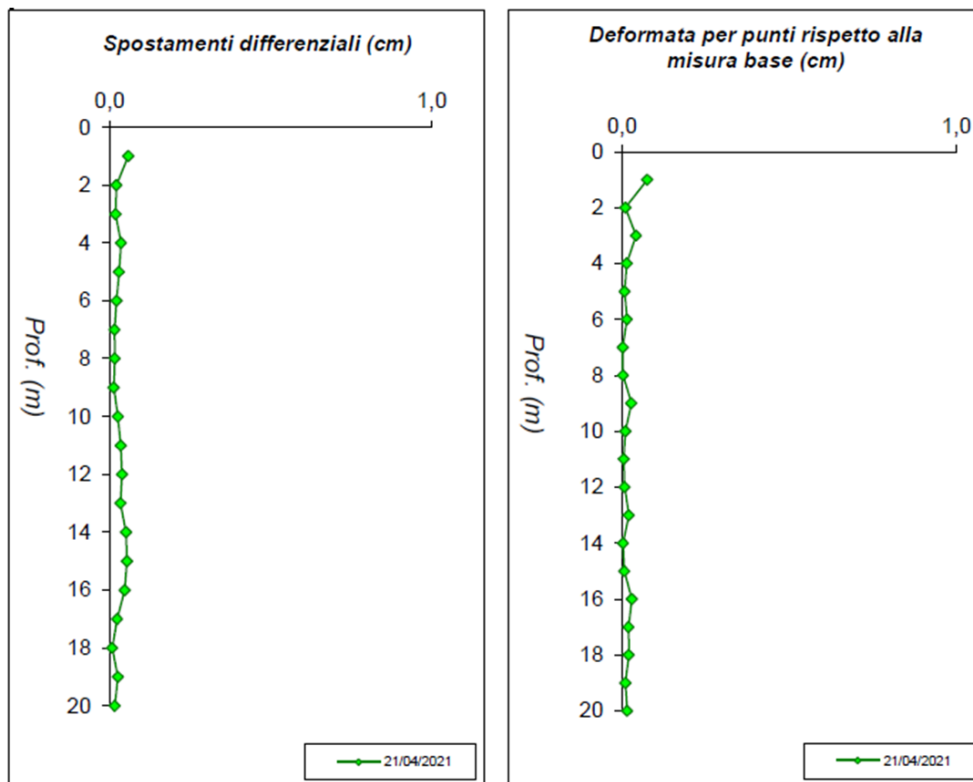
Figura 20 Grafici elaborati dalla dott.ssa geol. Polverosi relativi agli spostamenti misurati dell'inclinometro S4 nel periodo compreso tra febbraio e aprile 2021.

Si riportano di seguito i grafici relativi alle letture manuali degli inclinometri di nuova realizzazione S4-S8 per il periodo compreso tra febbraio e aprile 2021, elaborati dalla dott. geol. Polverosi.

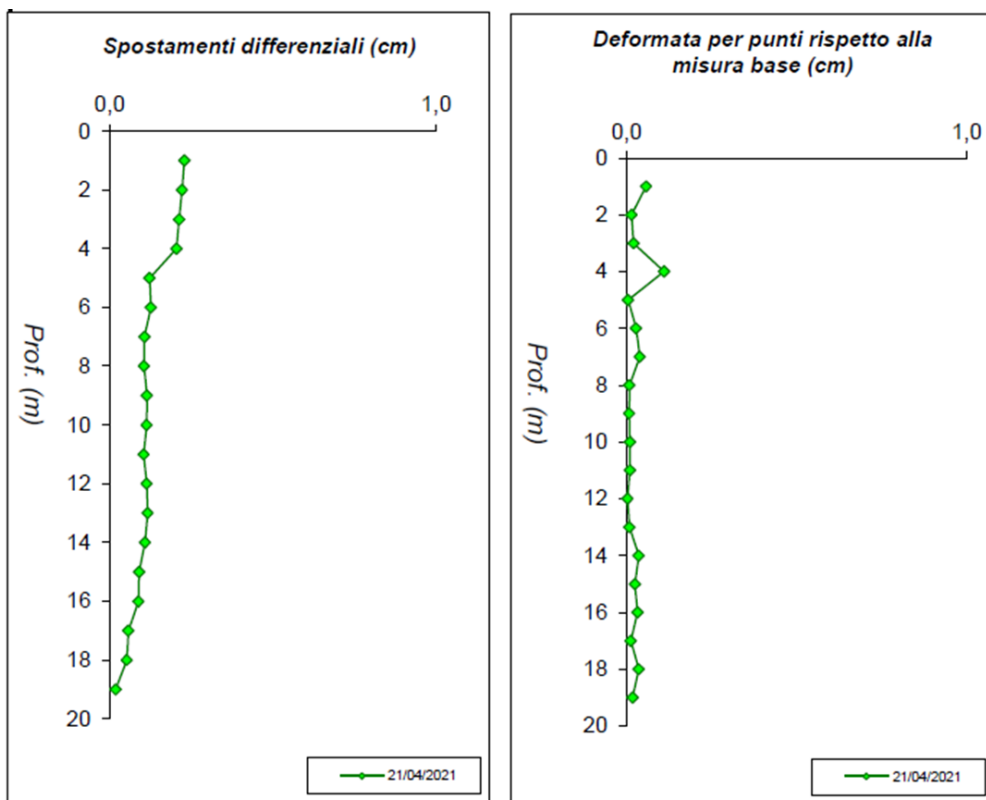
Figura 22 Grafici elaborati dalla dott.ssa geol. Polverosi relativi agli spostamenti misurati dell'inclinometro S6 nel periodo compreso tra febbraio e aprile 2021.

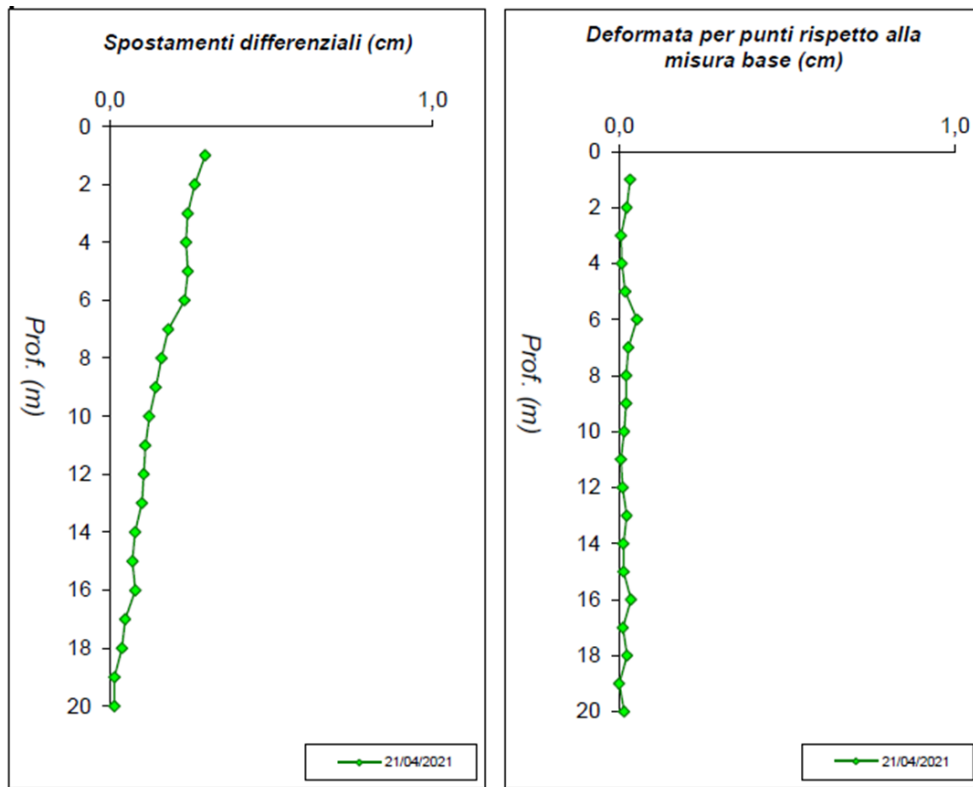
Figura 23 Grafici elaborati dalla dott.ssa geol. Polverosi relativi agli spostamenti misurati dell'inclinometro S7 nel periodo compreso tra febbraio e aprile 2021.

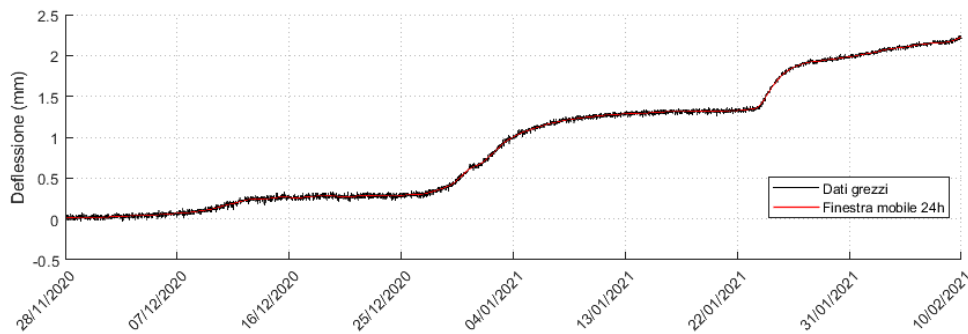
Figura 25 - Grafico spostamenti vs. tempo registrati dall' inclinometro I3 a 20 m dal p.c. in direzione x.

Analizzando il grafico degli spostamenti registrati nelle direzioni x e y, dall'inclinometro I3, mostrato nelle seguenti figure, è possibile notare un chiaro trend di spostamento. In particolare, il grafico mostra un'accelerazione in entrambe le componenti, in corrispondenza del periodo tra il 6 ed il 13 dicembre 2020, tra il 28 dicembre 2020 ed il 5 gennaio 2021 e tra il 24 ed il 27 gennaio 2021.

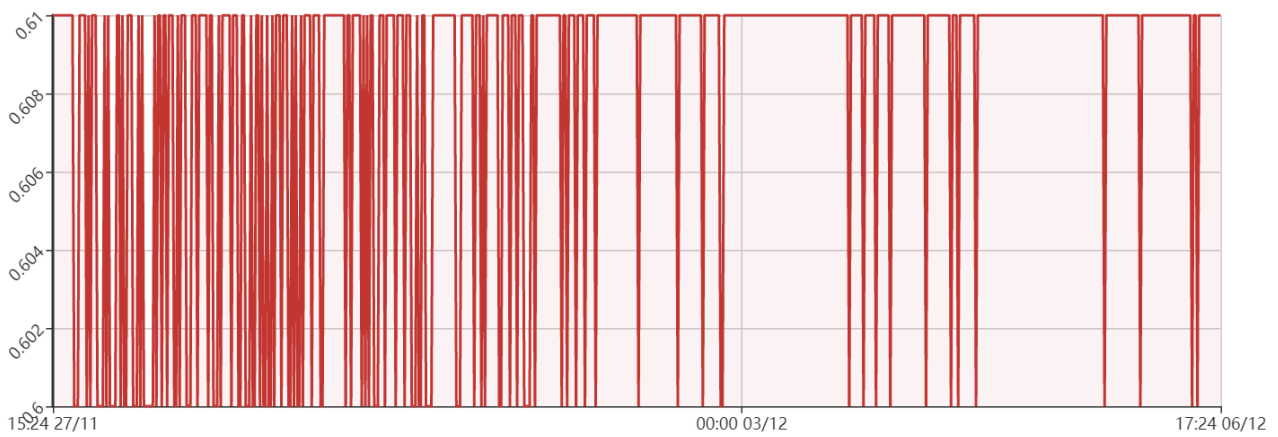
Figura 2 - Deformazioni angolari (unità di misura sull'asse verticale gradi) in corrispondenza del sensore inclinometro installato nel foro I-3 alla profondità di 18 m dal p.c. lungo l'asse Y.

Nell'area oggetto della segnalazione sono installati n.2 sensori inclinometrici automatici all'interno del foro di sondaggio attrezzato con tubo inclinometrico denominato I-3 alla profondità di 18 m e 20 m dal piano di campagna, oltre a due fessurimetri automatici installati a cavallo di n.2 fratture sub-verticali presenti sui due muri di sostegno del parcheggio presente nell'area. Tali sensori sono connessi via cavo ad una centralina che trasmette i dati in tempo reale ad un server da cui è possibile visualizzarli su una piattaforma web dedicata.

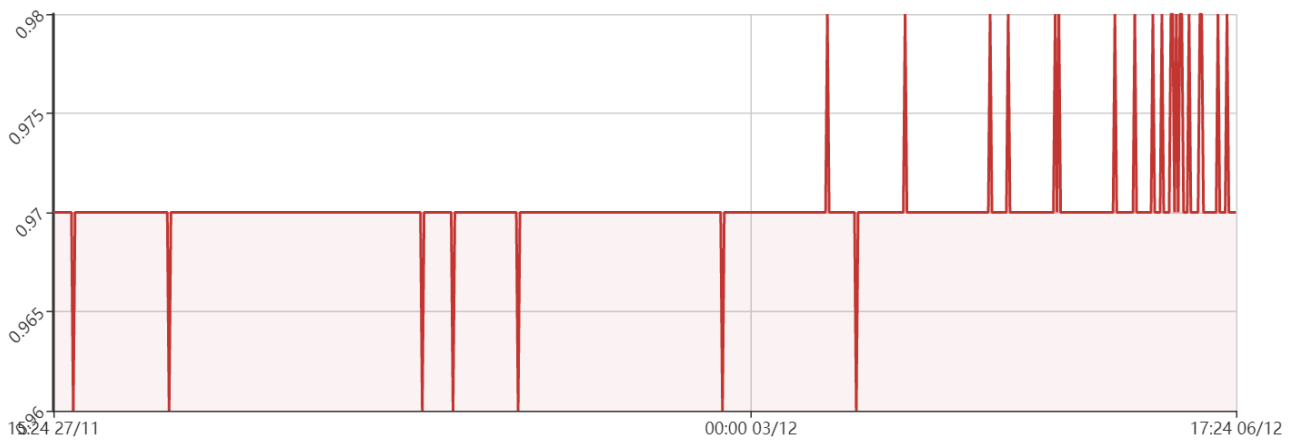
Figura 3 - Deformazioni angolari (unità di misura sull'asse verticale gradi) in corrispondenza del sensore inclinometro installato nel foro I-3 alla profondità di 20 m dal p.c. lungo l'asse X.
